Sichtfachwerk mit innenliegender Dämmung

Neuartiges Messverfahren zur Ermittlung der Fugendichtheit und rechnerische Beurteilung des Konvektionseinflusses –

M. Krus, C. Fitz

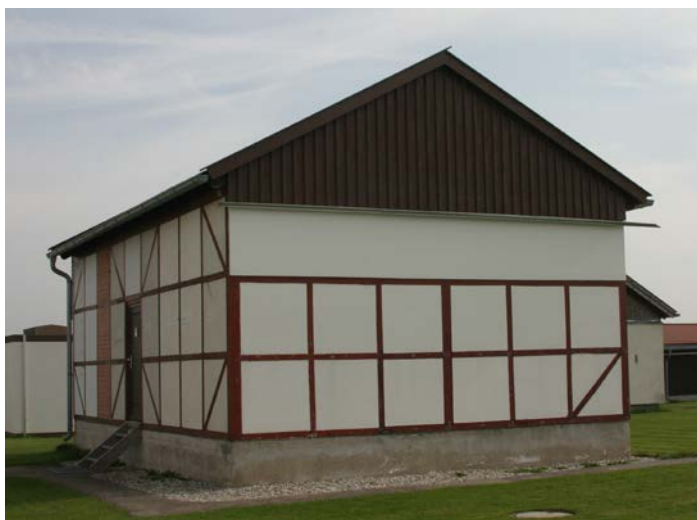
Bild 1: Westansicht des Versuchsfachwerkhauses nach dem Umbau

Das seit 1990 bestehende und in Bild 1 gezeigte Versuchsfachwerkhaus auf dem Gelände der Freilandversuchsstelle Holzkirchen wurde für die neue Versuchsreihe umgebaut. Bisherige Untersuchungen befassten sich unter anderem mit der Thematik „Ausfachungen in Verbindung mit Mineralfaserdämmstoffen“ als Innendämmung [2] und dem „Feuchtehaushalt von Fachwerkwänden“ [3]. Für die Durchführung der Untersuchungen werden in das Fachwerkhaus auf der Nordseite und der dem Schlagregen ausgesetzten Westseite einige Gefache freigelegt und neu aufgebaut. Dabei wird auch versucht, durch eine zwischen Innen- und Außenputz liegende Mineralfaserdämmung, ein der EnEV entsprechendes Dämmniveau zu erreichen. Mit Hilfe einer für diese Zwecke neu entwickelten Messeinrichtung wird durch wiederholte Messungen der zeitliche Verlauf der Fugendichtheit ermittelt. Parallel dazu wird durch Berechnungen mit einem am Fraunhofer Institut für Bauphysik IBP neu entwickelten Programm,

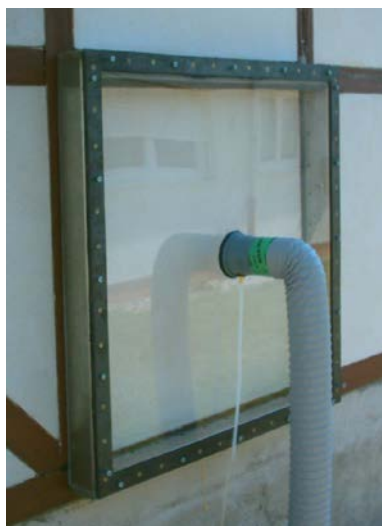
Bild 6: Die Messmaske zur Ermittlung der Luftdichtheit der Gefachaufbauten im Montagezustand.

Auf diese Weise entsteht vor dem zu messenden Gefach eine Kammer, die durch zwei voneinander unabhängigen Dichtungsebenen auf der Unterseite der Messeinrichtung luftdicht an dem Riegelwerk angeschlossen ist. An dem Einblasstutzen wird ein flexibler und luftdichter Schlauch befestigt, der wiederum an einem Gebläse montiert ist. Bild 6 zeigt zum besseren Verständnis die Messeinrichtung im Montagezustand an einem Gefach. Gut zu erkennen ist bei dieser Einstellung der vom Einblasstutzen abgehende dünne Schlauch. Dieser ist direkt am Differenzdruckmessgerät angeschlossen und liefert den Vergleichswert zum Umgebungsluftdruck. Auf diese Weise wird der tatsächliche Überdruck in der Kammer kontinuierlich gemessen und am Differenzdruckmessgerät angezeigt. Dem verwendeten Gebläse ist ein Regler zur Einstellung der gewünschten Druckdifferenz vorgeschaltet, mit dessen Hilfe der Kammerdruck mit hinreichender Genauigkeit stufenlos variiert werden kann. Die Messreihe wird in 5 Pa-Schritten beginnend bei 15 Pa durchgeführt und endet bei einem Differenzdruck von 140 Pa.

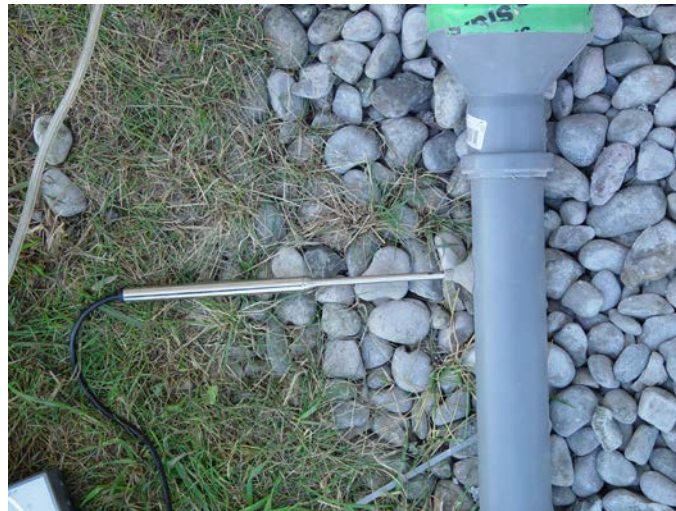
Bild 7: Detail der Strömungsmessung mit Hilfe eines Hitzdrahtanemometers in der Messstrecke der Versuchseinrichtung.

Der flexible Schlauch wird auf dem Weg zum Ventilator durch ein gerades, formstifes und deutlich dünneres Zwischenstück unterbrochen. Dies stellt die Messstrecke dar, auf der die Strömungsgeschwindigkeit gemessen wird und dient der Beruhigung der turbulenten Strömung, sodass die Messung des Volumenstromes in einem annähernd als laminar angenommenen Strömungsabschnitt erfolgen kann. Diese Messstrecke ist in Bild 7 dargestellt. Die Strömungsmessung erfolgt mittels Hitzdrahtanemometer. Bild 8 zeigt den gesamten Messaufbau.

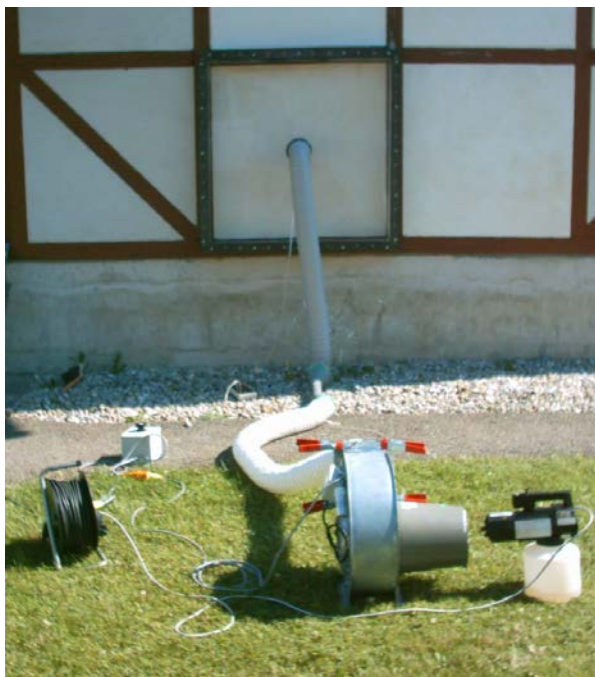
Bild 8: Darstellung des kompletten Versuchsaufbaus zur Ermittlung der Luftdichtheit der einzelnen Varianten.

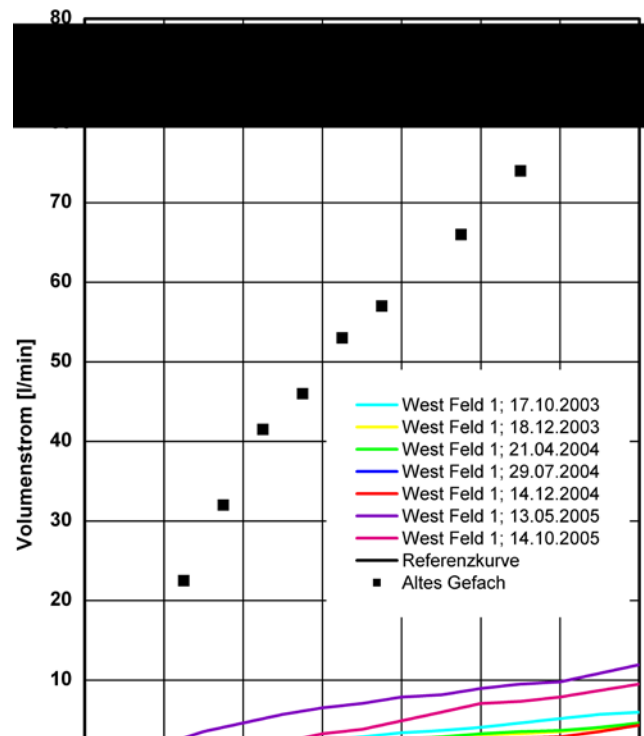
Bild 9: Darstellung der Entwicklung der Luftdichtheit während des Untersuchungszeitraumes auf der Westseite in Feld 1 unten.

Die in Bild 9 dargestellten Kurven für Feld 1 weisen in Bezug auf die Referenzkurve eine gute Dichtheit der gewählten Anschlussgeometrie auf. Erkennbar ist, dass im Verlauf der Untersuchungsreihe die Dichtheit der Konstruktion tendenziell zugenommen hat, obwohl die Wetterlage von häufigen und teilweise heftigen Niederschlägen in Verbindung mit Sturmböen und Gewittern in der Region Holzkirchen geprägt war. Die im Jahr 2005 gemessene Zunahme der Luftdurchlässigkeit ist, wie spätere Kontrollen vermuten lassen, vor allem in einem Dichtigkeitsverlust der Messapparatur begründet.

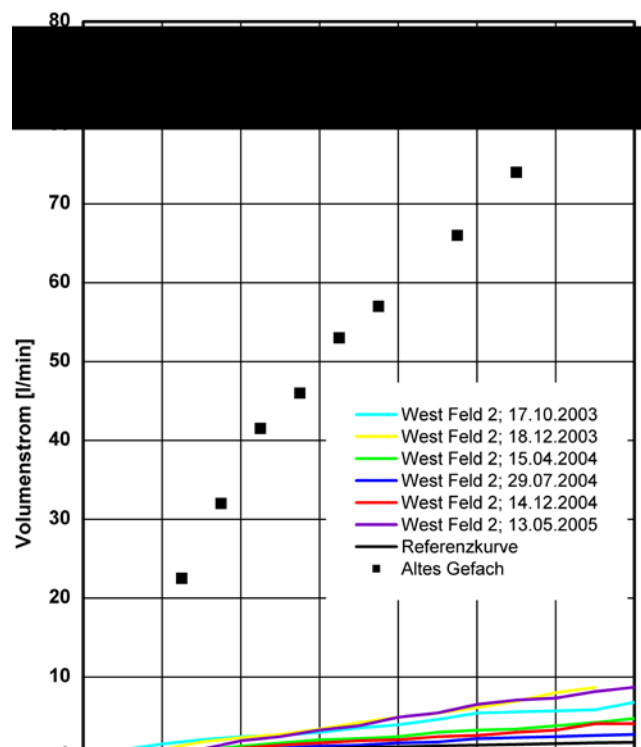
Bild 10: Darstellung der Entwicklung der Luftdichtheit während des Untersuchungszeitraumes auf der Westseite in Feld 2 unten.

Beim Feld 2 lässt sich, wie in Bild 10, erkennbar ist, eine ähnliche Tendenz wie in Feld 1 feststellen. Die Dichtheit der Fuge nimmt über den Untersuchungszeitraum hin annähernd stetig zu. Quantitativ gesehen stellt sich eine ähnlich hohe Dichtheit wie bei Variante 1 ein.

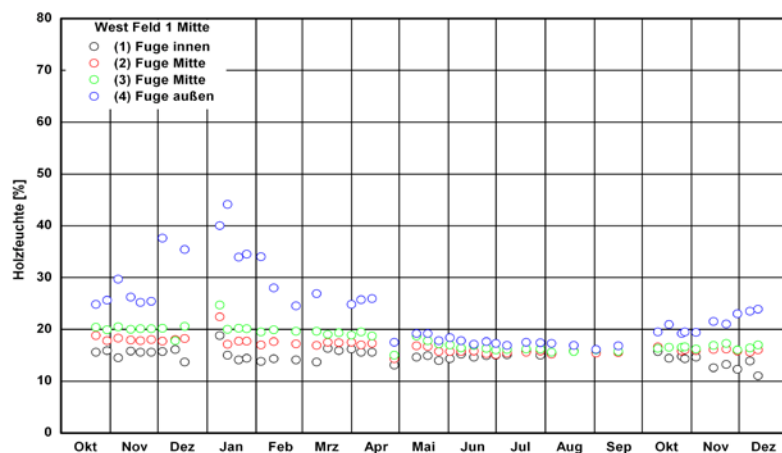
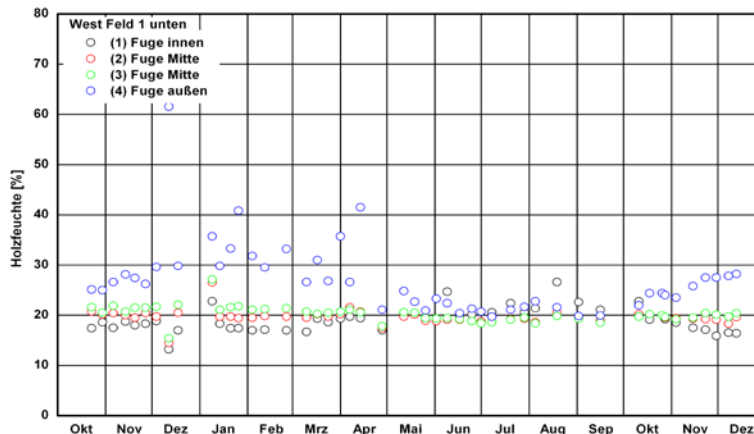
Bild 11: Feuchteprofile in der Fuge auf der Westseite in Feld 1 Mitte.

Bild 12: Feuchteprofile in der Fuge auf der Westseite in Feld 1 unten.

Die Feuchteprofile in den Fugen des Feldes 1 sind in Bild 11 und 12 einander gegenübergestellt. Der Verlauf der Messstelle 4 (hier blau dargestellt) fällt sowohl im mittleren als auch im unteren Feld deutlich auf. Die dort gemessenen Werte liegen während der Heizperiode in einem relativ hohen Bereich von über 30 Masse - %, fallen in den Frühlingsmonaten aber auf Feuchten um die 20 Masse - % ab bzw. knapp darunter, um im folgenden Winter erneut anzusteigen. Dieses Verhalten ist nicht verwunderlich, da diese Messstelle sehr weit außen liegt. Eine Gefährdung der Baukonstruktion dürfte aber kaum gegeben sein, da zu den Zeitpunkten mit Feuchten oberhalb von 20 Masse - % dort niedrige Temperaturen vorliegen, die einem Wachstum von Holz zerstörenden Pilzen kaum ermöglichen. Die übrigen drei Messstellen in der Fuge weisen einen annähernd konstanten Kurvenverlauf über den Untersuchungszeitraum hinweg auf, wobei die Feuchte von innen nach außen im Fugenprofil leicht ansteigt. Das Feuchteniveau pendelt sich bei den Messstellen 1 (schwarzer Kurvenverlauf) und 2 (roter Kurvenverlauf) auf unter 20 Masse - % ein, die Werte der Messstelle 3 (hier grün dargestellt) liegen im Bereich von ca. 20 Masse - % Feuchte.

Aus den relativ konstanten Kurvenverläufen der drei innen liegenden Messstellen in beiden Fugenquerschnitten des Feldes 1 lässt sich ableiten, dass keine unmittelbare Abhängigkeit des Feuchteprofils im Inneren der Fuge von einem Feuchteintrag aus Niederschlagsereignissen besteht und die Fuge somit als schlagregendicht eingestuft werden kann. Dies spricht neben den beschriebenen Dichtheitsmessungen ebenfalls für die Gesamtdichtheit der gewählten Fugenkonstruktion. Hierbei ist besonders hervorzuheben, dass aus der durch die enorme Niederschlagsbelastung auf der hier untersuchten Westseite bedingten Feuchtelast ein deutlich stärkerer Einfluss auf das Feuchteprofil innerhalb der Konstruktion zu erwarten war.

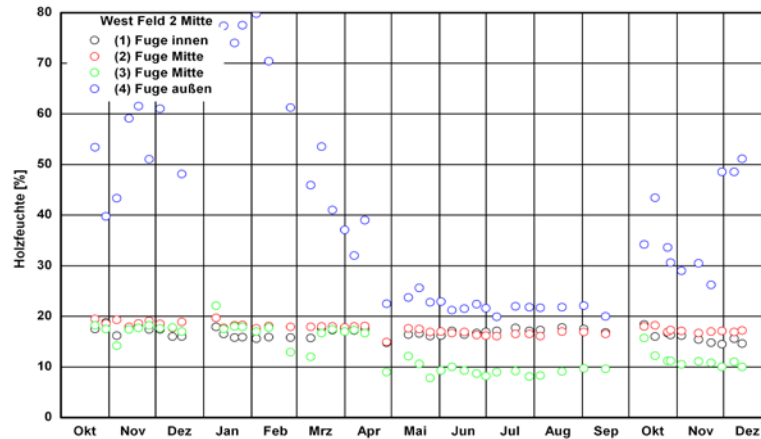
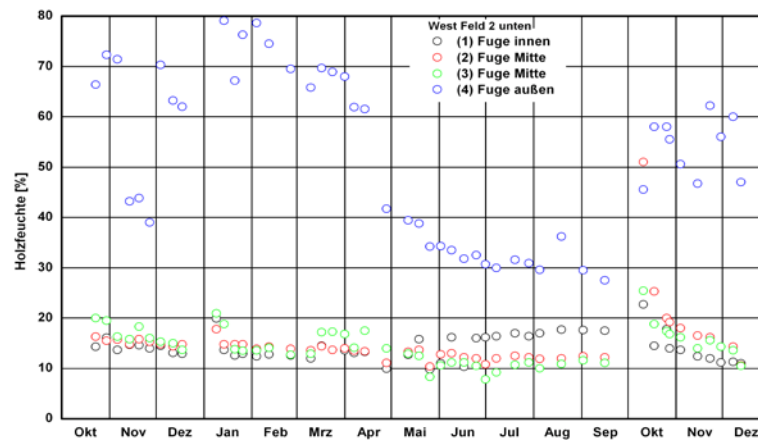
Bild 13: Feuchteprofile in der Fuge auf der Westseite in Feld 2 Mitte.

Bild 14: Feuchteprofile in der Fuge auf der Westseite in Feld 2 unten.

Die gemessenen Kurvenverläufe der Feldes 2 sind in Bild 13 und 14 dargestellt. Ähnlich den Verläufen der Feld 1 sticht jeweils die Kurve der Messstelle 4 (blau) deutlich heraus. Die Anfangsfeuchten der Messreihen liegen hier bei über 40 Masse-% und steigen in den Wintermonaten weiter auf bis zu 80 Masse-% an. Anschließend fallen die Kurven wie bei Feld 1 deutlich ab, pendeln sich jedoch auf einem unterschiedlich hohen Niveau am Ende des Sommers ein. Im darauf folgenden Winter werden wieder Wassergehalte um 50 M.-% erreicht. Die gemessene Feuchte im mittleren Feld (Bild 13) liegt in einem mit Feld 1 vergleichbaren Bereich und stellt sich auf ca. 20 Masse-% ein. Sie liegt damit jedoch um etwa 10 Masse-% unterhalb der Messwerte des unteren Feldes (Bild 14). Dies lässt sich zum einen auf den Zustand der Schwelle zum Zeitpunkt des Gefacheinbaus zurückführen, die von der vorherigen Ausfachung und Fugengestaltung stark in Mitleidenschaft gezogen war. Um die vorhandenen Schäden für diese Untersuchung provisorisch zu beheben, ist ein Holzkitt verwendet worden, der die bereits verfaulten Bereiche in der Schwelle ersetzt bzw. ausfüllt. Damit konnte ein eigentlich erforderlicher und kostenintensiver Austausch der Schwelle verhindert werden. Da der Holzkitt jedoch ein anderes Feuchteverhalten aufweist als Massivholz und die homogene Struktur dadurch unterbrochen ist, weichen die Messwerte von dem bisher zu verzeichnenden Feuchteniveau ab. Die deutlich höheren Werte an dieser Messstelle sind zusätzlich auf die höhere Wasseraufnahmefähigkeit des Fachwerkmörtel zurückzuführen, der gegenüber dem Sanierputz mit einem w -Wert von $0,5 \text{ kg}/(\text{m}^2\sqrt{\text{h}})$ einen w -Wert von ca. $2 \text{ kg}/(\text{m}^2\sqrt{\text{h}})$ aufweist. Dieser Putz kann demnach schneller Feuchte aufnehmen, was sich in dem Feuchtegehalt im Anschlussbereich der Riegelkonstruktion mit der Ausfachung niederschlägt.

Die Messstellen 1 (schwarz) und 2 (rot) weisen ein über den gesamten Untersuchungszeitraum hinweg annähernd gleich bleibendes Feuchteniveau auf und liegen unter 20 Masse - %. Ab Anfang Oktober weist das untere Feld deutlich höhere Feuchten auf. Dies ist in einer Schädigung dieses Gefaches während der Umbaumaßnahmen des rechts daneben liegenden Gefaches begründet. Bei den in Bild 10 dargestellten Ergebnissen der Luftdichtheit dieses Gefaches wurde deshalb ab diesem Zeitpunkt keine Luftdichtheitsmessung mehr vorgenommen.

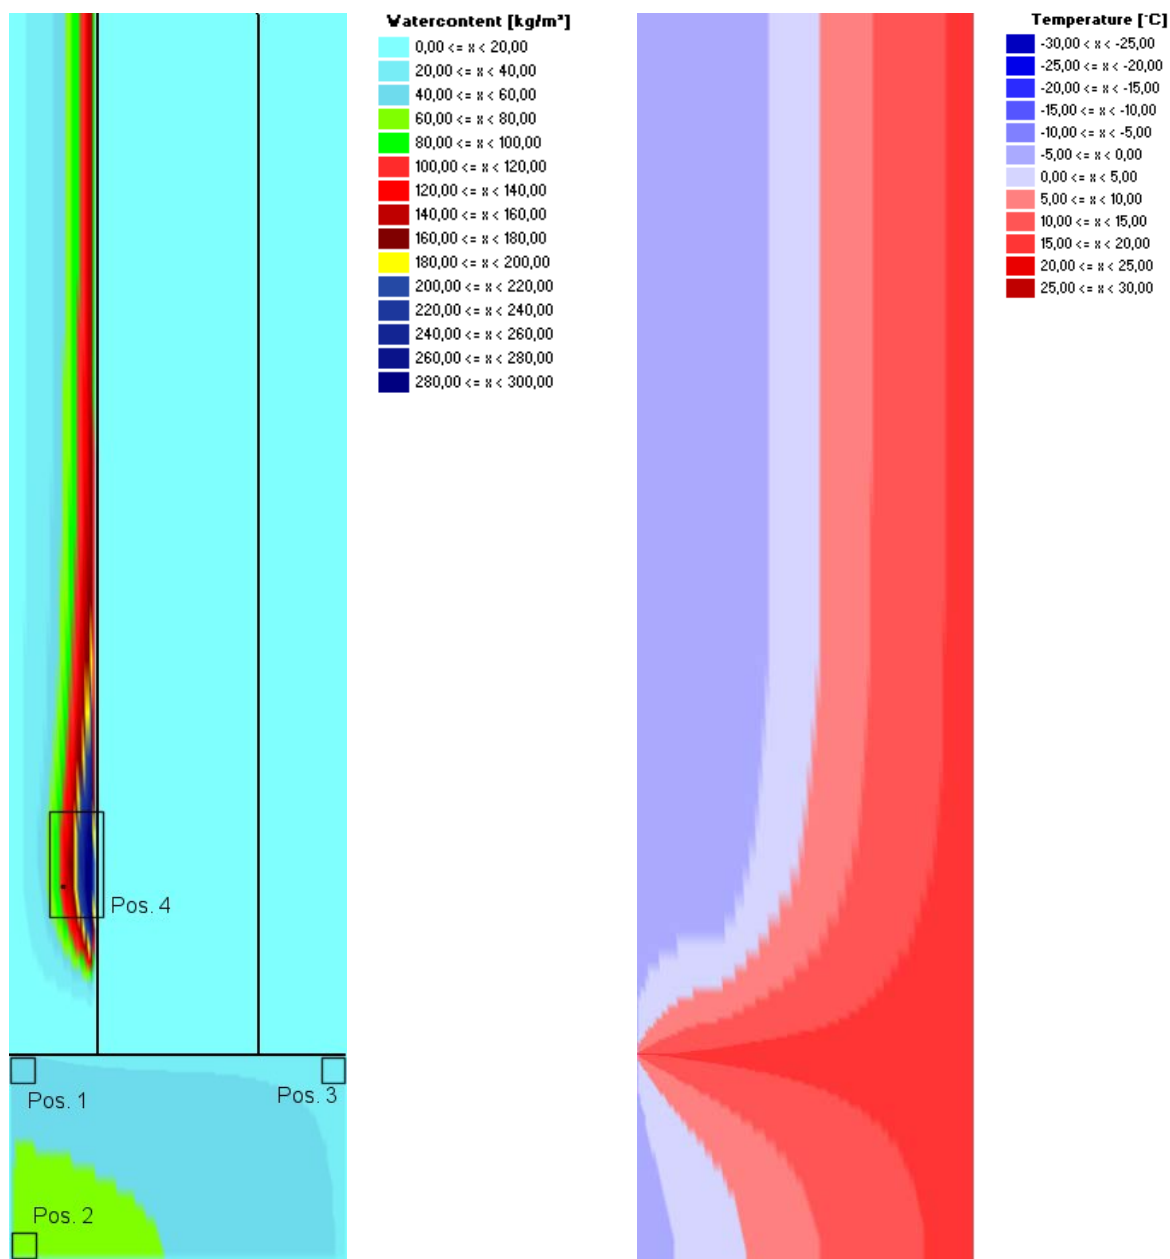
Bild 16: Darstellung der mit WUFI®CFD berechneten Wärme- und Feuchteverteilung innerhalb der Konstruktion von Variante 1 bei 20 Pa Druckdifferenz zum Zeitpunkt des maximalen Wassergehaltes im März.
 Links: Darstellung der berechneten Wassergehaltsverteilung in kg/m³.
 Rechts: Darstellung der berechneten Temperaturverteilung in °C.

In der in Bild 16 dargestellten Wärme- und Feuchteverteilung sind die vier Bereiche eingezeichnet, die im Folgenden näher betrachtet werden. In der Darstellung der Temperaturen im Konstruktionsquerschnitt fällt besonders die Temperaturentwicklung im Bereich der Fuge auf, die bis zum Luftauslass ähnlich hohe Temperaturen aufweist, wie die innenseitige Oberfläche des Riegelwerkes und der Ausfachung. Dies hängt mit dem konvektiven Luftvolumenstrom zusammen, der bei Durchströmen der Modellfuge die aus der Raumluft enthaltene Wärme an die fugenbegrenzenden Materialien abgibt. Aufgrund der geringeren Wärmeleitfähigkeit der Ausfachungsmaterialien breitet sich die Temperaturerhöhung im Riegelwerk weiter aus, als in der Ausfachung.

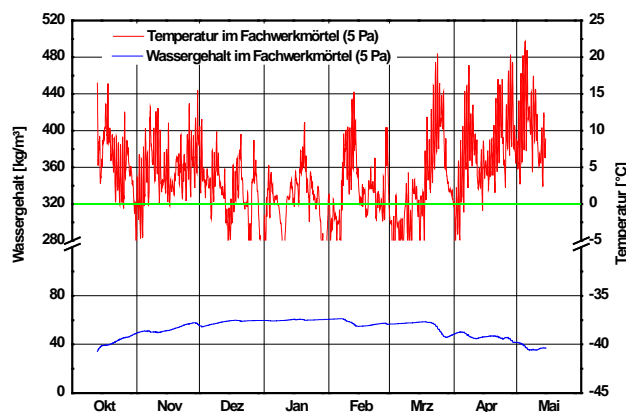
Bild 18: Darstellung der Temperatur- und Wassergehaltsverläufe von Feld 2

Der Wassergehalt innerhalb der Konstruktion im Bereich des Fachwerkmörtels in Feld 2, der in Bild 18 dargestellt ist, liegt deutlich niedriger, als bei der Ausführung mit Sanierputz. Dies hängt vor allem mit dem deutlich höheren w -Wert des Fachwerkmörtels zusammen, der für eine höhere Trocknungsgeschwindigkeit sorgt. Die kritische Feuchtegrenze für den Frostschutz des Fachwerkmörtels liegt entsprechend der geringeren freien Sättigung mit ca. 320 kg/m^3 niedriger als beim Sanierputz (grüne Linie). Auch hier zeigen die Berechnungen, dass sich die durch Konvektion anfallende Feuchtemenge hauptsächlich im Bereich des Fachwerkmörtels an der
