# Innovative Innendämmung im Denkmalschutz

## Energetische Sanierung des Augsburger Landesamtes für Finanzen – Simulation und messtechnische Begleitung

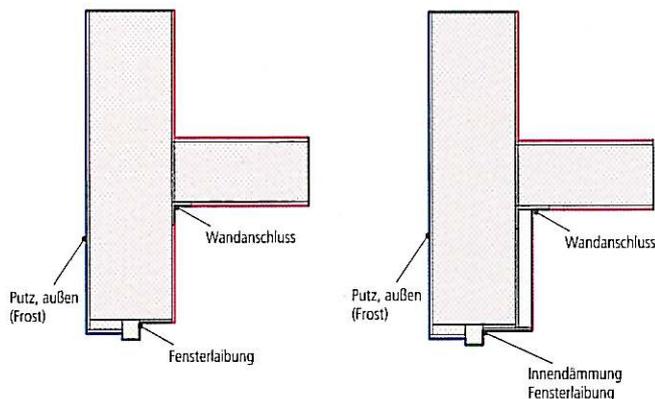
Abb. 2: Wandanschluss ohne Innendämmung mit den Monitorpositionen der WUFI®-2D-Rechnung (links) und mit 8 cm Innendämmung (CaSi bzw. Zellulose) und 0,5 cm Gips-Innenputz (rechts)

Abb. 2 zeigt die implementierten Wandaufbauten (mit und ohne Innendämmung) sowie die zur Beantwortung der Fragestellungen betrachteten Monitorpositionen. Abb. 3 zeigt die implementierte Einbindung des Deckenbalkens (mit und ohne Innendämmung) sowie die zur Beantwortung der Fragestellungen betrachteten Monitorpositionen.

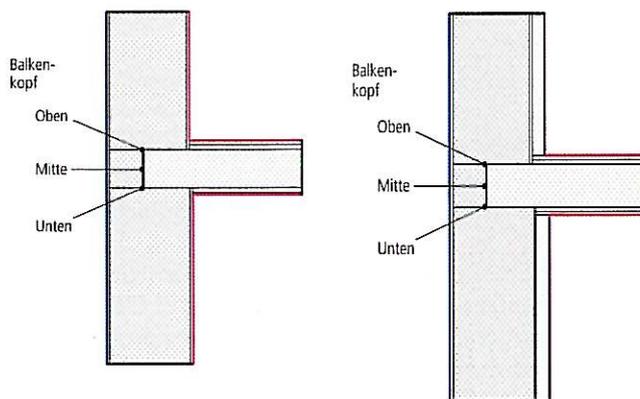
Abb. 3: Einbindung des Deckenbalkens mit den Monitorpositionen der WUFI®-2D-Rechnung ohne Innendämmung (links) und mit 8 cm Innendämmung (CaSi bzw. Zellulose) und 0,5 cm Gips-Innenputz (rechts)

Nachdem sich bei den durchgeführten Berechnungen gezeigt hat, dass bei Betrachtung des Deckenbalkens die mittlere Stelle (Balkenkopf Mitte) die kritischste ist und die beiden anderen Stellen generell keine große Abweichung zeigen, wird auf die grafische Darstellung und weitere Auswertung der unteren und oberen Position verzichtet.

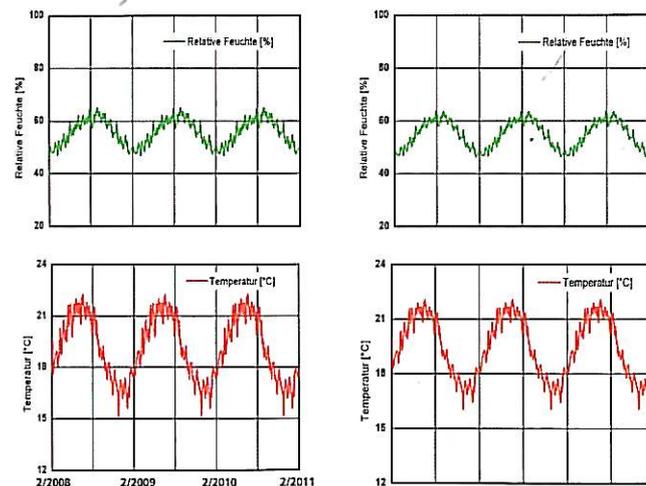
Abb. 4: Berechnete Oberflächenfeuchten (oben) und -temperaturen (unten) im Anschlussbereich zwischen dem Innenputz der Innenwand und der Außenwand vor (links) und nach (rechts) der Dämmmaßnahme

Abb. 4 zeigt die berechneten Oberflächenfeuchten und -temperaturen im Anschlussbereich zwischen dem Innenputz der Innenwand und der Außenwand vor und nach der Dämmmaßnahme. Die Ergebnisse für die Dämmung mit Zellulose sind nahezu identisch mit denen bei Verwendung der Calciumsilikatplatten, weshalb hier auf eine gesonderte Darstellung verzichtet wird.

Man erkennt deutlich, dass die Dämmmaßnahme im vorliegenden Fall nicht zu einer Absenkung der Oberflächenchentemperatur im Anschlussbereich zwischen Innenputz

der Innenwand und der Außenwand geführt hat. Im Winter ergeben sich sogar leicht höhere Temperaturen. Die Oberflächenfeuchten sind an dieser Stelle in beiden Fällen nahezu gleich. Sie liegen stets unterhalb von 65 % rel. Luftfeuchte, sodass Schimmelpilzwachstum auszuschließen

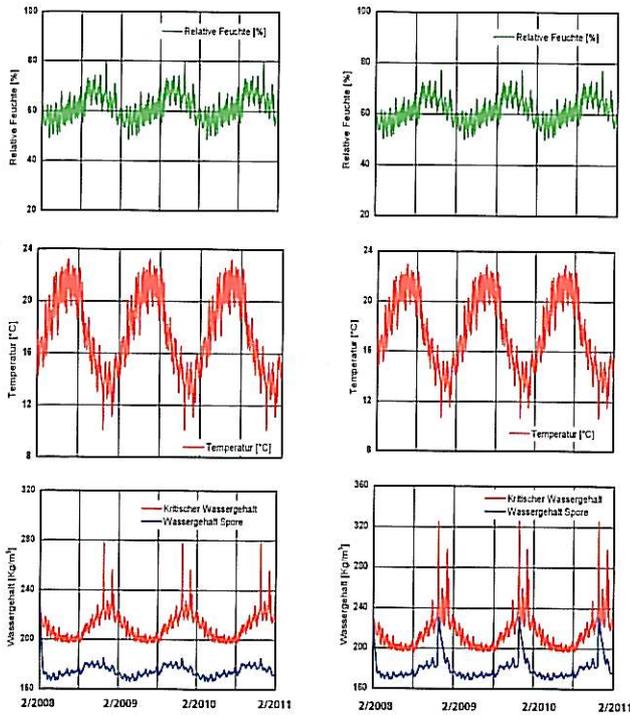
Abb. 5: Berechneter Verlauf der relativen Feuchte (oben) und der Temperatur (mittig) in der Fensterlaibung für die Ausgangssituation ohne Dämmung (links) und mit CaSi-Dämmung (rechts). Die relative Feuchte liegt teilweise oberhalb von 75 % und damit im Wachstumsbereich für Mikroorganismen (Schimmel). Die Auswertung mit WUFI@-Bio (unten) zeigt, dass die Bedingungen in beiden Fällen trotzdem unkritisch sind. Der Wassergehalt (dunkelblau) liegt immer unter dem kritischen Wassergehalt (rot).

Der Bereich der Fensterlaibung weist im Winter tiefere Temperaturen (bis zu 10°C ohne Innendämmung) und damit höhere relative Luftfeuchten (bis zu 80 % r.F.) auf, wie aus Abb. 5 für die ungedämmte Variante und für die mit CaSi gedämmte Fensterlaibung ersichtlich ist. Die Auswertung mit WUFI@-Bio zeigt, dass auch für biologisch gut verwertbare Substrate trotzdem kein Risiko für Schimmelpilzbildung vorliegt (Abb. 5 unten). Für die Zellulosedämm-

ung ergibt sich nahezu das gleiche Ergebnis. Auch hier führt die Dämmmaßnahme nicht zu einer Erhöhung des Schimmelpilzwachstumsrisikos.

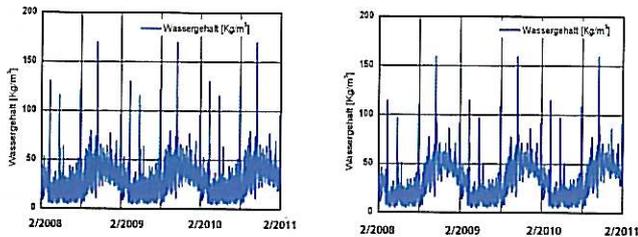
Abb. 6: Berechneter Verlauf des Wassergehaltes des Außenputzes für die Ausgangssituation ohne Innendämmung (links) und die mit CaSi-Dämmung bzw. Zellulose-Aufspritzdämmung (rechts)

Der Feuchtegehalt im Außenputz liegt ohne Innendämmung zwischen nahezu 0 und 170 kg/m<sup>3</sup> (siehe Abb. 6 links). Als Kriterium für das Frostschadensrisiko dient die Anzahl der Frostdurchgänge bei Feuchten oberhalb 90 % Sättigung. Dies entspricht bei einem Sättigungswassergehalt von 250 kg/m<sup>3</sup> einem Wert von 225 kg/m<sup>3</sup>. Die maximalen Wassergehalte liegen deutlich darunter. Daher bestand vor dem Umbau kein Frostisiko, was auch an der guten Erhaltung der Fassade abzulesen ist.

Nach der Dämmmaßnahme ergibt sich für beide Dämmstoffarten nahezu das gleiche Ergebnis, weshalb in Abb. 6 rechts stellvertretend nur das Ergebnis für eine CaSi-Innendämmung aufgeführt ist. Im Vergleich zur Ausgangssituation hat sich der Wassergehalt im Außenputz nur geringfügig auf einen maximalen Wassergehalt von 165 kg/m<sup>3</sup> geändert. Entgegen der Erwartung findet sogar eine geringe Senkung der Maximalwerte statt. Auch hier wird zu keinem Zeitpunkt ein kritischer Wert erreicht.

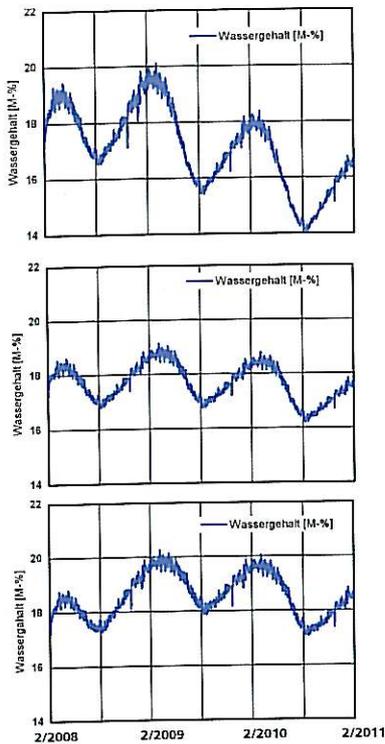
Abb. 7: Berechneter Verlauf des massebezogenen Wassergehaltes in der Mitte des Balkenkopfes vor der energetischen Sanierung (oben) und nach einer Innendämmung mit 8 cm CaSi-Dämmung (mittig) und mit 8 cm Zelloosedämmung (unten)

Vor der Dämmmaßnahme ist erwartungsgemäß die Einbindung des Deckenbalkens feuchtechnisch unkritisch. Ausgehend vom angenommenen Anfangszustand entsprechend einer Ausgleichsfeuchte bei 80 % r.F. steigt im Balkenkopf durch die Feuchteumverteilung der Wassergehalt zunächst etwas an und erreicht Maximalwerte von knapp unter 20 M.-%, fällt dann aber auf Werte unterhalb von 17 M.-% ab (siehe Abb. 7 oben).

Durch die Innendämmung mit Calciumsilikat ergibt sich längerfristig (im eingeschwungenen Zustand) ein etwas höherer Wassergehalt, der aber stets unterhalb von 20 M.-% liegt (siehe Abb. 7 Mitte). Eine Bauteilgefährdung ist somit nicht gegeben.

Bei der Innendämmung mit Zellulose-Aufspritzdämmung ergibt sich aufgrund der Anfangsfeuchte bei der Applikation eine höhere Materialfeuchte im Balkenkopf. Hier

werden in den ersten zwei Jahren die 20 M.-% kurzzeitig überschritten (Abb. 7 unten), langfristig ergibt sich aber ein Wassergehaltsverlauf vergleichbar dem bei Calciumsilikatdämmung.

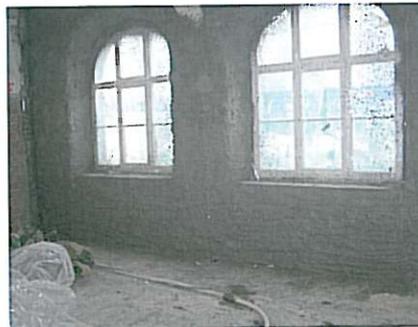
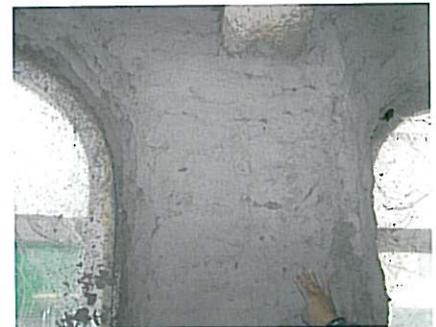
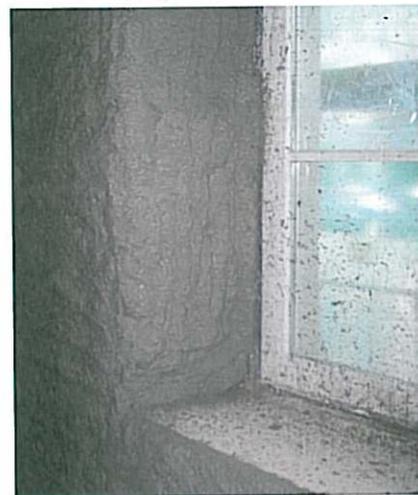
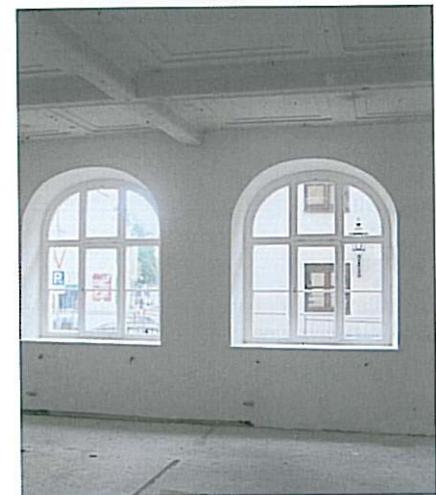
Abb. 8: Fotografische Aufnahmen während der Applikation des Dämmputzes

Im Erdgeschoss (Osttrakt) des Gebäudes wurde ein mineralischer Dämmputz eingebaut. Der Putz besteht aus Kalk und Perliten und soll einen natürlichen, alkalischen Schutz vor Schim-

melbefall und Feuchtigkeit bilden. Perlit ist ein Mineral, ein ›Stein‹ ähnlich dem Basalt, Granit usw. und besteht annähernd zu 70 % aus Siliziumdioxid. Bei der schockartigen Erhitzung des zu Sand gemahlene Materials bei ca. 1000 °C verdampft das Wasser (ca. 5 Gew.-%), dabei vergrößert sich das Sandkorn bis zum 20-Fachen seines Ausgangsvolumens. Durch diesen Prozess wird das Perlit sehr leicht und weist eine offenporige Struktur auf. Als Hauptanwendungsgebiet wird Perlit als Grundstoff für Schüttungen und als leichter Zuschlagstoff für Mörtel und Putze eingesetzt.

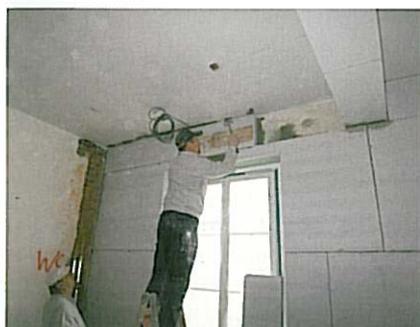
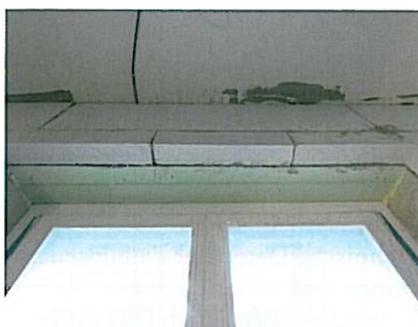
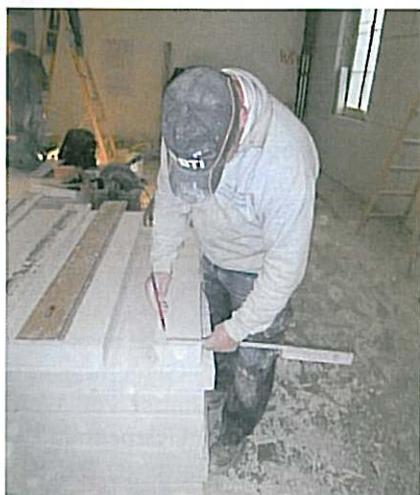
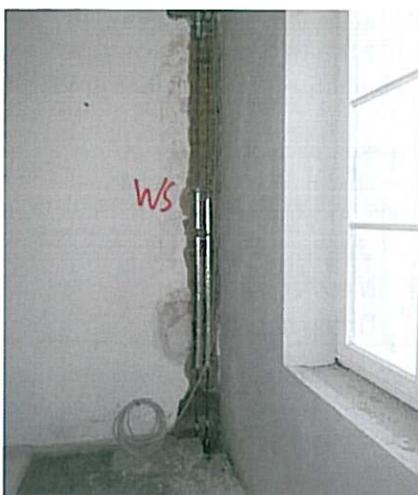
Abb. 9: Fotografische Aufnahmen während der Applikation der Calciumsilikatplatten

Im 1. OG (Osttrakt) des Gebäudes wurden Calciumsilikat-Klimaplatten eingebaut. Calciumsilikat ist ein Werkstoff auf mineralischer Basis. Der Grundstoff zur Herstellung der Platten ist Sand und Kalk, welcher durch Aufschlännen in Wasser zu

einer Vorstufe des Calciumsilicates reagiert. Durch das Erhitzen unter großem Druck in einem Autoklaven entsteht eine feinporige, offene Struktur. Die Calciumsilikatkristalle bilden ein mikroporöses Gerüst, das durch Mikroporen und Luft eine hohe Kapillarität im Werkstoff erzeugt. Dadurch sind die Klimaplatten diffusionsoffen, kapillaraktiv, Wärme dämmend, schimmelhemmend und nicht brennbar. Ein weiterer Vorteil der Platten ist die selbst tragende Eigenschaft und die hohe Druckfestigkeit im Vergleich zu anderen Dämmstoffen. Hauptanwendungsbereiche von Calciumsilikatplatten sind Sanierungen von feuchtem Mauerwerk und der Einsatz als Innendämmung zur Bekämpfung von Schimmel.

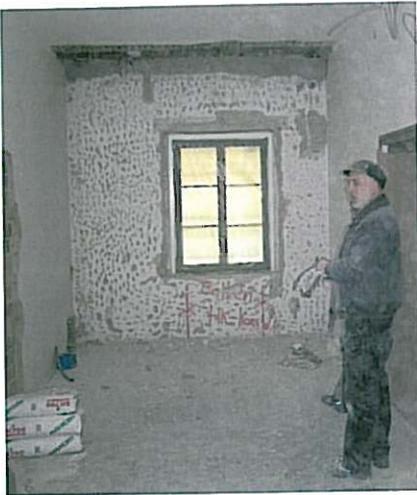
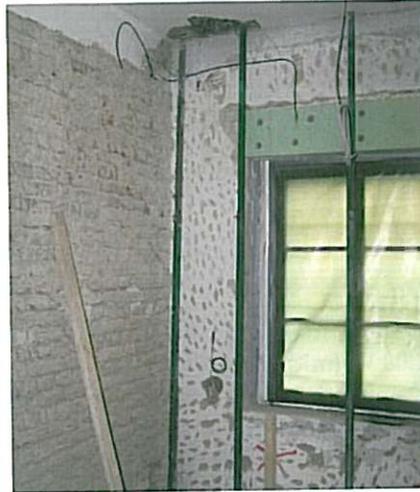
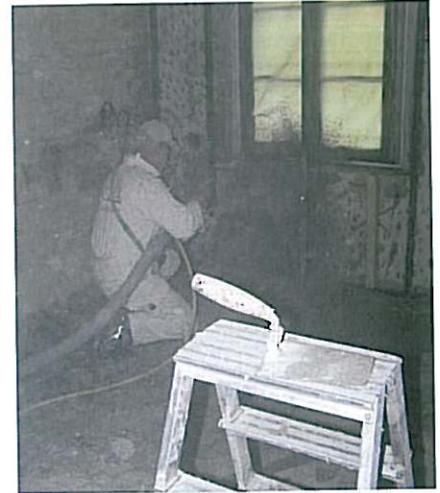
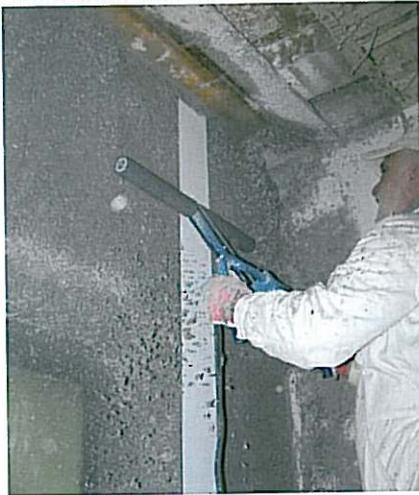
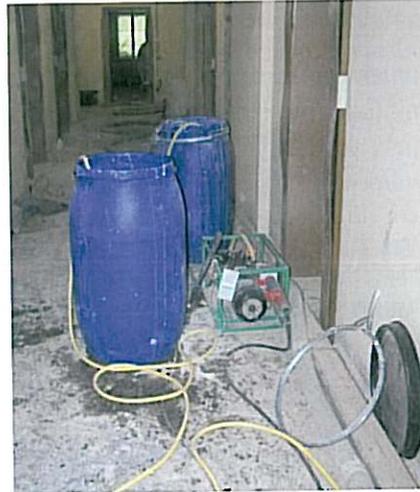
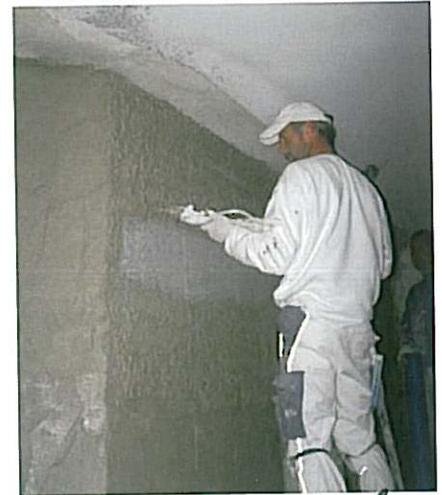
Abb. 10: Fotografische Aufnahmen während der Applikation der Zellulosedämmung

Im 2. OG (Osttrakt) wurde als Dämmmaßnahme eine Zelloschicht ohne Dampfsperre aufgetragen und verputzt. Dabei wurde innovative Technik mit einer neuartigen Zellulose-Fördermaschine eingesetzt. Diese ermöglicht es im Gegensatz zu den am Markt befindlichen Geräten, die Zelluloseflocken weitestgehend kontinuierlich und pulsationsfrei zu fördern. Parallel dazu wurde eine weiterentwickelte Aufspritztechnik angewendet, die es erlaubt, einen weitgehend homogenen Dämmkörper mit rund 8 cm Dicke aufzuspritzen. Die aufgespritzte Zellulosedämmung erfüllt die für Wärmedämmverbundsys-

teme wichtigen Anforderungen an die Zugfestigkeit, wie sie beispielsweise an Mineralwolle-Dämmplatten gestellt werden. Der auf den speziellen Putzgrund abgestimmte neuartige Innenputz zeichnet sich insbesondere durch einen äußerst geringen Wasserdampf-widerstand aus. Dies ist eine wesentliche Voraussetzung, um den Austrocknungsprozess der Zellulosedämmung in der Verdunstungsperiode zu unterstützen. Durch die Kombination dieser beiden Neuentwicklungen wurde ein Innendämmsystem eingesetzt, das infolge der besonderen Materialeigenschaften unter bestimmten Umständen die Verwendung einer Dampfsperre überflüssig macht. Das Dämmmaterial besteht im Wesentlichen aus Altpapierresten, die grob aufgefasert und vermischt mit Boraten das Material unempfindlich gegenüber Ungeziefer,

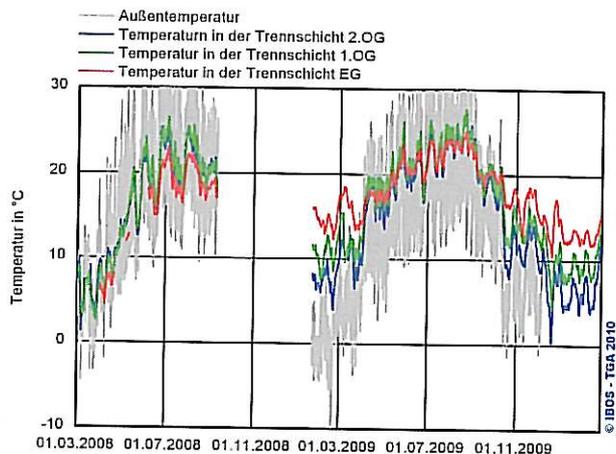
Abb. 11: Verlauf der gemessenen Außentemperatur sowie der Temperatur hinter der Innendämmung aus Dämmputz (rote Linie), Calciumsilikatplatte (grüne Linie) und Zelluloseaufspritzdämmung (blaue Linie)

In Abb. 11 sind die hinter den Dämmungen gemessenen Temperaturen im Vergleich zur Außentemperatur dargestellt. Leider sind von Mitte September 2008 bis Ende Februar 2009 keine Messdaten aufgezeichnet worden und im Winter 2009 auf 2010 ist der Außenfühler ausgefallen. Es liegen aber immerhin für zwei Winterzeiträume für eine Bewertung ausreichende Messergebnisse vor. Während außerhalb der Heizperiode die hinter den Dämmungen gemessenen Temperaturverläufe relativ nahe beieinander liegen und sich im Wesent-

lichen nur in der Schwankungsbreite unterscheiden, ist in der Heizperiode eine klare Reihenfolge erkennbar. Bei der Innendämmung mit Dämmputz ergeben sich die höchsten Temperaturen und bei der Dämmung mit Zellulose die niedrigsten. Die Temperaturen hinter der Calciumsilikatplatte liegen dazwischen. Dies deckt sich gut mit den angegebenen Wärmeleitfähigkeiten der einzelnen Dämmmaterialien bzw. mit den daraus resultierenden Wärmewiderständen der jeweils 8 cm dicken Innendämmung. Je höher der Wärmedurchlasswiderstand der Innendämmung, desto niedriger ist die Temperatur der Wandoberfläche dahinter.

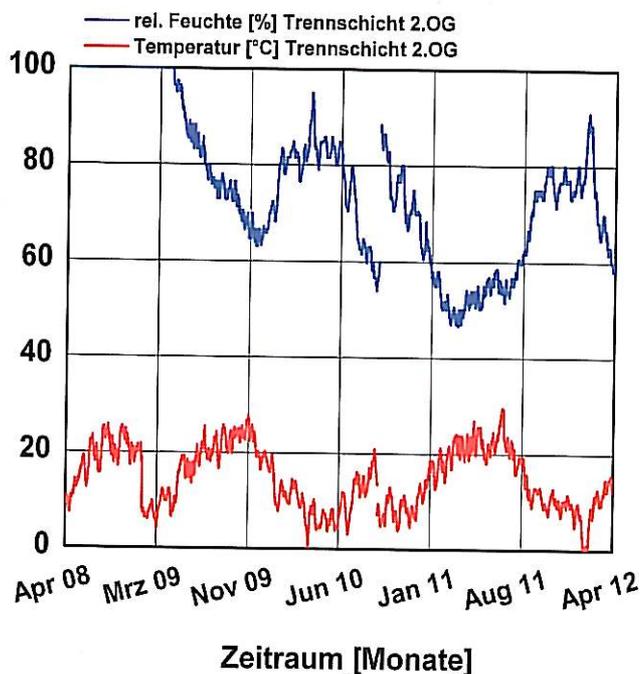
Abb. 13: Verlauf der gemessenen Temperatur (rote Linie) und Luftfeuchte (blaue Linie) hinter der Innendämmung aus Zellulose

Bei der Zellulose-Aufspritzdämmung ergibt sich ein völlig anderes Bild. Hier steigt die relative Luftfeuchte hinter der Dämmung sehr schnell auf 100 % an und bleibt etwa ein Jahr lang auf diesem Wert (siehe Abb. 13). Dies ist darin begründet, dass die Zellulose komplett durchfeuchtet aufgebracht wird. Diese großen Mengen an Wasser müssen dann erst wieder austrocknen. Da die Trocknung hauptsächlich nach innen erfolgt, ist die Stelle, an der gemessen wird, am längsten mit einer hohen Feuchte belastet. Im zweiten Sommer geht die Luftfeuchte bis auf ca. 65 % zurück. Im darauf folgenden Winter steigt sie aber auf Werte knapp oberhalb von 80 % und kurzfristig auf über 90 %. Zu diesem Zeitpunkt liegt aber auch die gemessene Temperatur auf einem sehr niedrigen Niveau. Im darauf folgenden Winter liegt die gemessene Luftfeuchte mit einer kurzen Überschreitung bereits immer unterhalb von 80 % r.F. und zeigt damit einen deutlichen Trend in der Trocknung. Im nächsten Winter wird eine weitere Absenkung der Luftfeuchte erwartet, so dass keine Schäden erwartet werden.

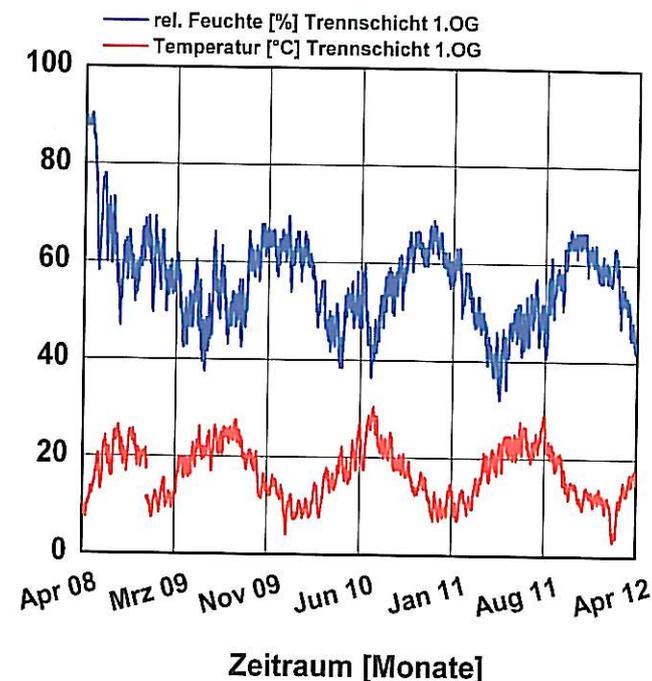
Abb. 12: Verlauf der gemessenen Temperatur (rote Linie) und Luftfeuchte (blaue Linie) hinter der Innendämmung aus Calciumsilikatplatten

Abb. 12 zeigt zusammen mit der Temperatur den Verlauf der gemessenen Luftfeuchte hinter der Dämmung aus Calciumsilikat. Ausgehend von 100 % r.F. aufgrund der beim Ankleben der Platten eingebrachten Feuchte sinkt die Luftfeuchte schnell auf Werte von unter 80 % ab. Nach einem Vierteljahr werden zu keinem Zeitpunkt mehr Luftfeuchten oberhalb von 70 % gemessen.

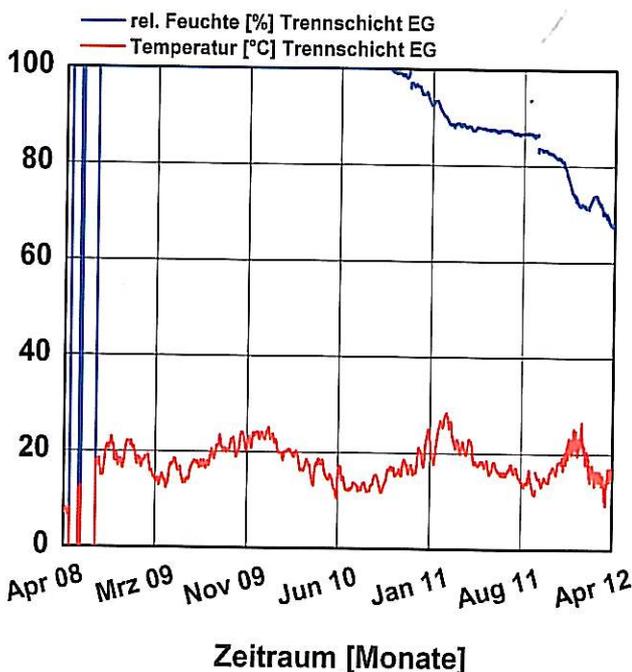
Abb. 14: Verlauf der gemessenen Temperatur (rote Linie) und Luftfeuchte (blaue Linie) hinter dem Dämmputz

Der Luftfeuchte- und Temperaturfühler hinter dem Dämmputz scheint anfangs nicht zu funktionieren, was sich in den extrem schwankenden Messergebnissen der ersten Monate widerspiegelt (siehe Abb. 14). Hinter dem Dämmputz, der ebenfalls nass aufgebracht wird, bleibt die gemessene relative Luftfeuchte dann über ca. zwei Jahre auf 100 %. Anschließend sinkt sie kontinuierlich und erreicht im April 2012 ca. 70 %.
