## **Untersuchungen zum Feuchteverhalten von Fassaden nach Hydrophobierungsmaßnahmen**

M. Krus, H.M. Künzler

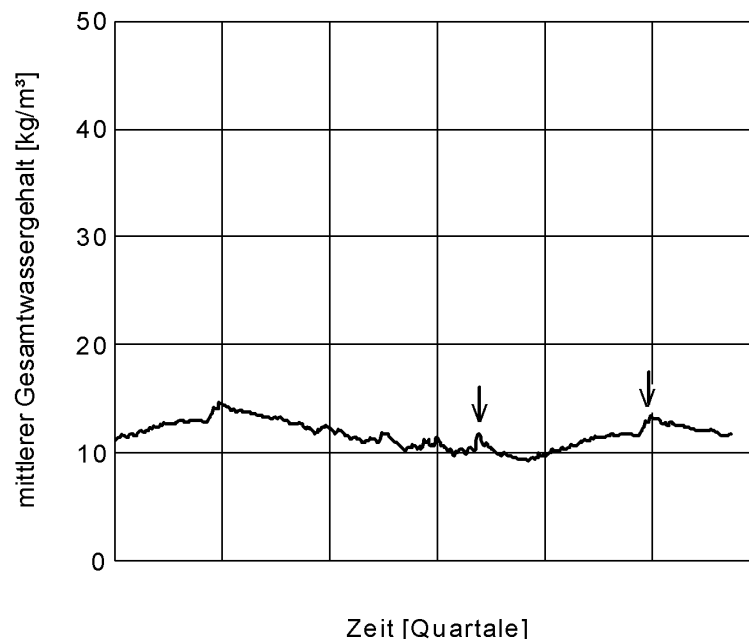
**Bild 2** Zeitlicher Verlauf des mittleren Gesamtwassergehaltes des berechneten Wandausschnittes. Die Pfeile markieren die Zeitpunkte für die 2D-Darstellungen in Bild 3.

Bild 2 zeigt, daß die Wand über die berechneten zwei Jahre nur geringfügige Feuchtegehaltsänderungen aufweist. Betrachtet man dagegen die örtliche Wassergehaltsverteilung zu zwei bestimmten Zeitpunkten nach einem Regenereignis im Sommer (Bild 3 links) und bei Frost im Winter (Bild 3 rechts) erkennt man, daß die zeitweise geringfügige Wassergehaltserhöhung im Bild 2 auf einer örtlich bedeutenden Feuchteerhöhung im Bereich der Fehlstelle beruhen. Gerade im Winter sind hohe Wassergehalte nahe der Außenoberfläche kritisch. Bild 4 zeigt das zu Bild 3 rechts gehörende Wassergehalts- und Temperaturprofil knapp oberhalb der Fehlstelle. Man erkennt, daß gerade in den Bereichen, in denen Frosttemperaturen, auftreten, die höchsten Wassergehalte vorliegen. Sie liegen zwar in diesem Rechenbeispiel nur bei etwa der halben Wassersättigung, was in der Regel noch keine Frostschäden bedeuten würde. Wenn man jedoch berücksichtigt, dass die Feuchtebeanspruchung des Fehlstellenbereichs nicht nur aus dem direkt auftreffenden Schlagregen besteht, sondern eventuell noch von den darüber liegenden hydrophobierten Fassadenbereichen Ablaufwasser dazu kommt, dann können auch in diesem Fall kritische Feuchtezustände erreicht werden.

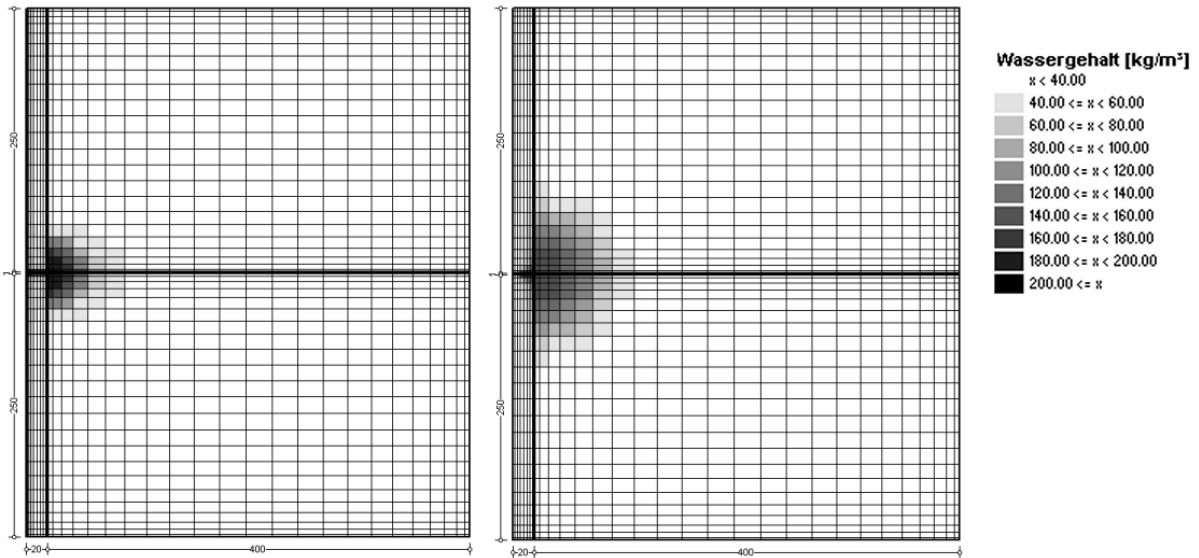
**Bild 3** Darstellung der Feuchteverteilungen im berechneten Wandausschnitt zu den im Bild 2 gekennzeichneten Zeitpunkten im Sommer (links) und Winter (rechts).

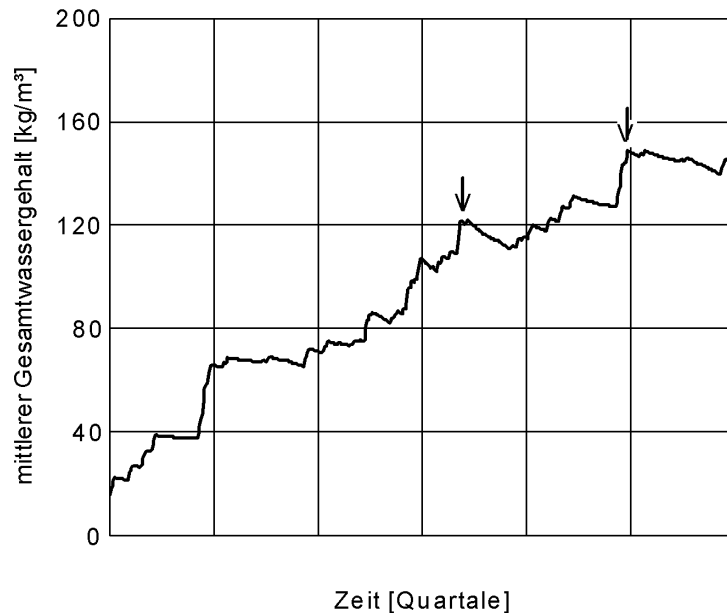
**Bild 5** Zeitlicher Verlauf des mittleren Gesamtwassergehaltes des berechneten Wandausschnittes. Die Pfeile markieren die Zeitpunkte für die 2D-Darstellungen in Bild 6.

Im Allgemeinen wird bei einer oberflächlich hydrophobierten Ziegelwand eine Fehlstelle vor allem im Mörtelbereich durch Flankenabriss auftreten. Um einen Extremfall darzustellen wurde ein stark saugender Vollziegel, der ohne Hydrophobierung nicht für Sichtmauerwerk geeignet ist und ein Mörtel mit ebenfalls hohem w-Wert verwendet. Der Fugenmörtel mit einer Dicke von 1 cm liegt horizontal in der Mitte des Wandausschnittes (siehe Bild 6). Diese Materialkennwerte über die Fehlstelle (siehe Bild 5) führen zu

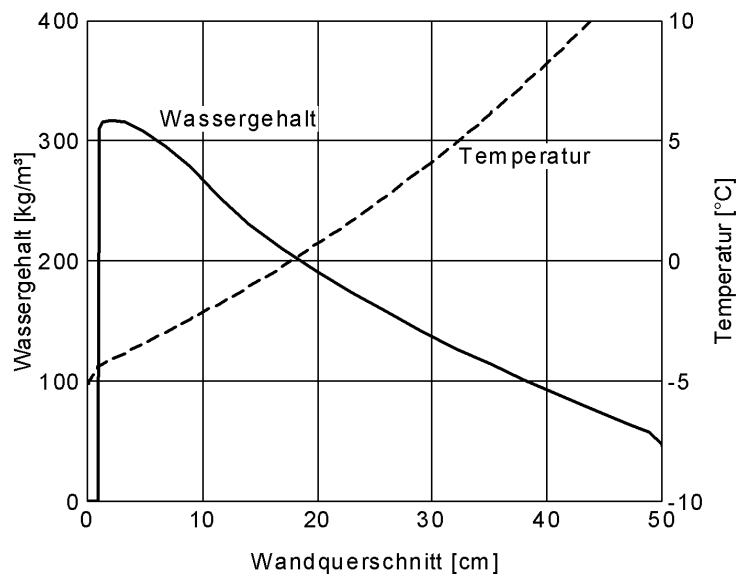
*Bild 7 Wassergehaltsprofil (durchgezogene Linie) und Temperaturprofil (gestrichelte Linie) für einen horizontalen Schnitt knapp oberhalb der Fehlstelle zu dem in Bild 6 rechts dargestellten Zeitpunkt.*

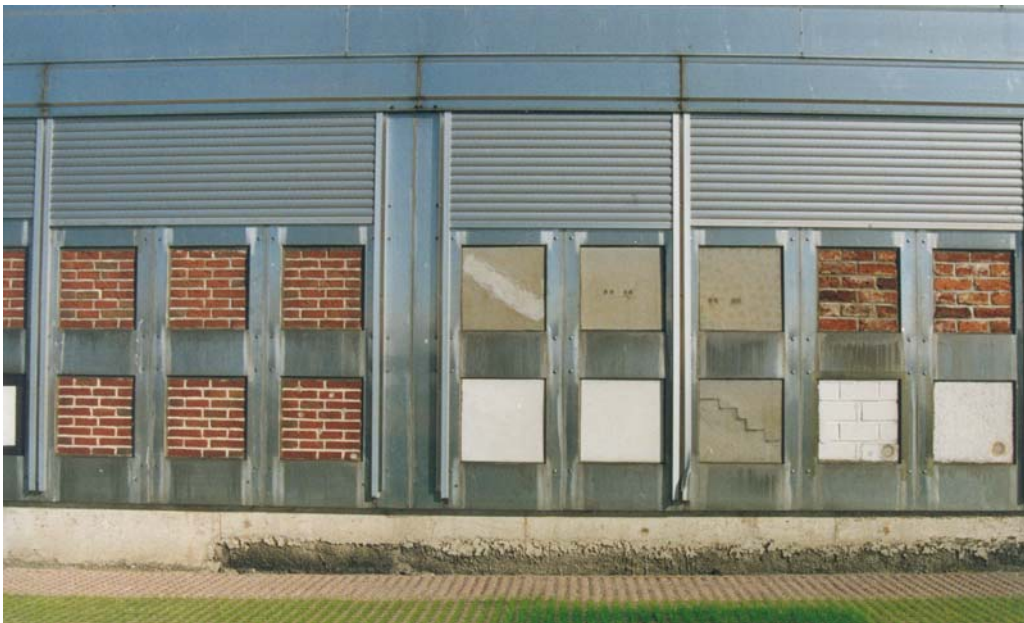
*Bild 8 Aufnahme der Westfassade der klimatisierten Testhalle auf dem Versuchsgelände in Holzkirchen mit den eingebauten Mauerwerkselementen.*

In die Fassade einer Testhalle, die während der Heizperiode ein konstantes Raumklima von  $20^{\circ}\text{C}$  und  $50\%$  r.F. aufweist, werden Mauerwerkselemente mit einer Dicke von  $24\text{ cm}$  und einer Oberfläche von  $60 \times 60\text{ cm}^2$ , wie in Bild 8 zu sehen, eingebaut [3]. Die nach Westen orientierten Elemente in der freistehenden Testhalle sind einer jährlichen Schlagregenbelastung von ca.  $400$  bis  $500\text{ l/m}^2$  ausgesetzt, während die Elemente in der Ostfassade aufgrund eines überstehenden Daches fast völlig regengeschützt sind. Die Fassadenelemente bestehen aus im Kreuzverband gemauerten Vollziegeln mit dem Format  $24 \times 11,5 \times 5\text{ cm}^3$ . Die Dicke der Mörtelfugen beträgt ca.  $1,5\text{ cm}$ . Um die Verhältnisse an bestehenden Gebäuden mit Abrissen zwischen Stein und Mörtelfugen zu simulieren, werden bei einigen Elementen mit einem dünnen Draht künstliche Abrisse mit einer Breite bis zu  $1\text{ mm}$  erzeugt. Im Dezember 1992 werden die Mauerwerkselemente in die Fassade der Testhalle eingebaut. Im Juni 1993 wird ein Teil der Elemente mit gelösten Siloxanen durch zweimaliges Aufbringen mit einem Pinsel imprägniert, wobei von der Fassadenoberfläche ca.  $0,3\text{ kg/m}^2$  Lösung aufgenommen werden. Da vor der Imprägnierung eine außergewöhnlich trockene Periode geherrscht hat, werden die Elemente einige Tage vor dieser Maßnahme mit einem Rasensprinkler
