Neue Lösungen zur energetischen Sanierung von Fachwerkhäusern

M. Krus, K. Sedlbauer, C. Fitz

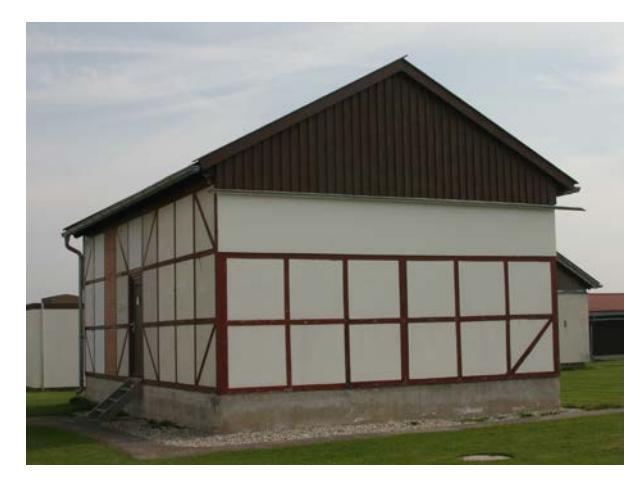
Bild 1: Westansicht des Versuchsfachwerkhauses nach dem Umbau

Das seit 1990 bestehende und in Bild 1 gezeigte Versuchsfachwerkhaus auf dem Gelände der Freilandversuchsstelle Holzkirchen wurde für die neue Versuchsreihe umgebaut. Bisherige Untersuchungen befassten sich unter anderem mit der Thematik "Ausfachungen in Verbindung mit Mineralfaserdämmstoffen" als Innendämmung [1] und dem "Feuchtehaushalt von Fachwerkwänden" [2]. Ziel dieser neueren Untersuchungen ist es, die Funktionsfähigkeit des Einsatzes einer feuchteadaptiven Dampfbremse im Freilandversuch sowie durch begleitende Berechnungen zu überprüfen.

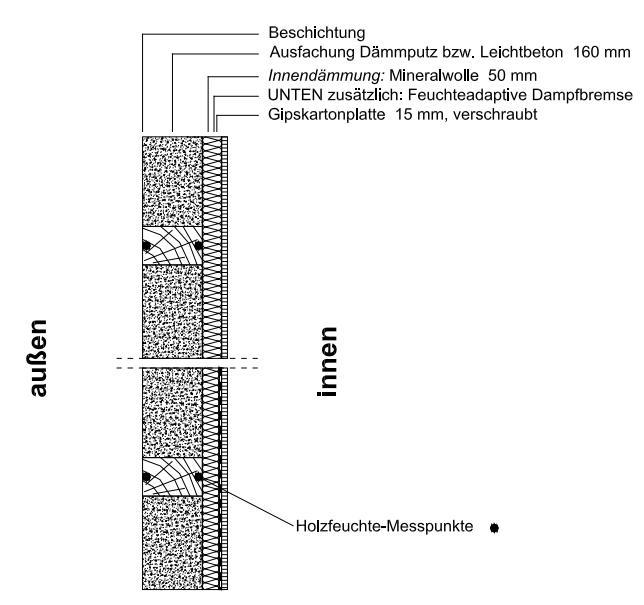
Bild 2: Schematische Darstellung des untersuchten Wandquerschnittes am Fachwerkhaus. Dämmputz bzw. Leichtbeton als Ausfachungsmaterial. Mit angegeben ist die geometrische Verteilung der Holzfeuchtemessstellen.

Am Beispiel eines Fachwerkmörtels als Ausfachungsmaterial und Mineralwolleplatten als Innendämmung wird der Einfluss einer feuchteadaptiven Dampfbremse untersucht [3]. Die Nord- und Südwand des auf dem Freigelände des IBP bestehenden Fachwerk-Versuchshauses (Bild 1) wurden derart ausgeführt. Der Wandaufbau ist in Bild 2 dargestellt, wobei zwei unterschiedliche Ausfachungsmaterialien zum Einsatz kamen, Dämmputz und Leichtbeton. Am unteren Querbalken wird die Dämmung zur Raumseite hin mit einer feuchteadaptiven Dampfbremse versehen. Mit eingezeichnet ist die Anordnung der Holzfeuchtemessstellen.

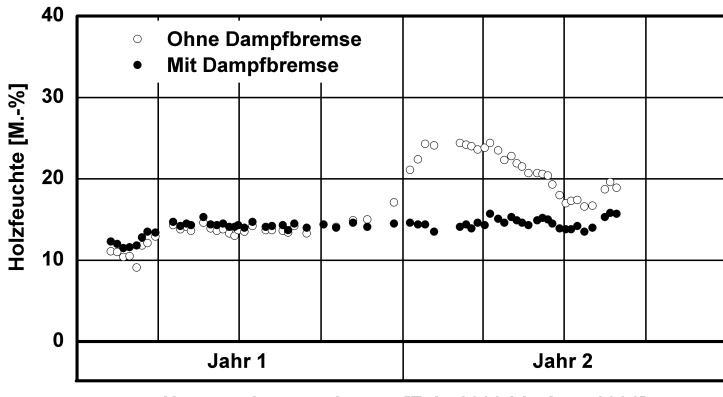
Bild 3: Gemessene Zeitverläufe der Holzfeuchte an der Innenseite des oberen und unteren Querriegels (ohne Dampfbremse und mit feuchteadaptiver Dampfbremse) auf der Nordseite des Fachwerkhauses für das in Bild 2 dargestellte Gefach mit Leichtbeton als Ausfachungsmaterial. Ab Dezember 2000 wurde die Innenraumluftfeuchte von 50 auf 60 % angehoben, um extreme Raumklimabedingungen zu simulieren.

Bild 3 zeigt die Verläufe der Holzfeuchte auf der zum Raum hin liegenden Seite des Fachwerkholzes bei der in Bild 2 gezeigten Variante mit Leichtbeton als Ausfachungsmaterial. Man erkennt für die dargestellte Nordseite deutlich den Feuchteanstieg im Winter auf knapp 25 M.-% im Falle einer fehlenden Dampfsperre bzw. –bremse. Die als kritisch einzustufende Holzfeuchte von 20 M.-% gemäß DIN 68800 Teil 2 [4] wird über einen längeren Zeitraum überschritten, während sich mit Dampfbremse, auf die gesamte Messzeit bezo-gen, unkritische Werte einstellen. Insgesamt ergeben sich dort Holzfeuchten zwischen 10 und 15 M.-%. Generell liegen aufgrund der höheren solaren Einstrahlung die gemessenen Werte der Holzfeuchte auf der Südseite niedriger als auf der Nordseite (nicht dargestellt).

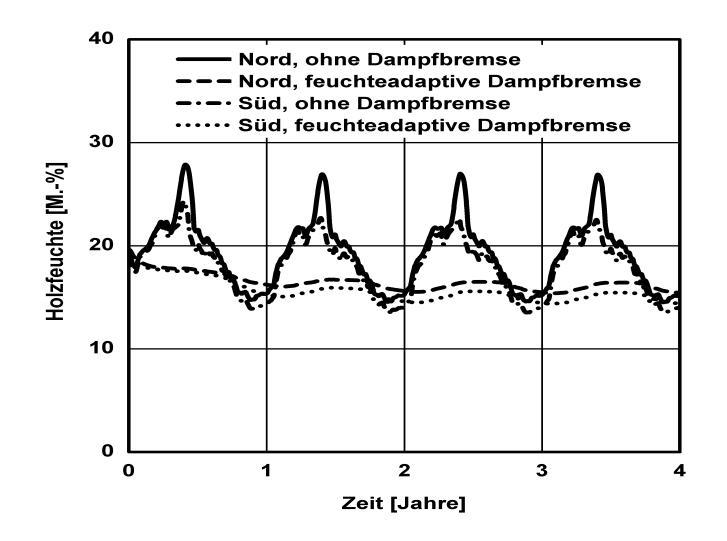
Bild 4: Für einen Zeitraum von vier Jahren berechnete Zeitverläufe der Holzfeuchte an der Innenseite des oberen und unteren Querriegels auf der Nord- und Südseite des Fachwerkhauses mit und ohne feuch-teadaptiver Dampfbremse bei einer Innenraumluftfeuchte von 50%.

Um zur Ergänzung der experimentellen Ergebnisse das langfristige Feuchteverhalten zu klären, wurden mit Hilfe des Programms WUFI-2D [5] für die zweidimensionalen instationären Wärme- und Feuchtetransportvorgänge Berechnungen durchgeführt. Bei den Berechnungen wird aus Vergleichsgründen für das Holz als Startwert von einem massebezogenen Feuchtegehalt von 20 % ausgegangen. Als Außenklima dienen Holzkirchner Wetterdaten von 1991, wobei für mehrjährige Berechnungen der Datensatz mehrfach durchlaufen wird. Startzeitpunkt der Berechnungen ist der Oktober. Für das Innenklima werden konstante Verhältnisse von 20 °C und 50 % r.F. angenommen. Bild 4 zeigt für einen Zeitraum von vier Jahren den Verlauf der Holzfeuchte für die Variante mit und ohne feuchteadaptiver Dampfbremse. Ohne Dampfbremse steigt der Feuchtegehalt auf der Nord- und Südseite jeweils im Winter stark an und es werden auf der Nordseite Werte bis 28 M.-% erreicht. Durch die sommerliche Trocknung sinkt die Holzfeuchte bis auf 15 M.-%. Trotzdem liegen für Zeiträume von jährlich 3 bis 4 Monaten Holzfeuchten über 20 M.-% vor. Die Variante mit feuchteadaptiver Dampfbremse trocknet im ersten Jahr bis ein Feuchtegehalt von ca. 15 M.-% erreicht wird. Im weiteren Zeitverlauf schwankt die Holzfeuchte jahreszeitlich bedingt und liegt im Mittel bei 15 M.-%. Man erkennt, dass erwartungsgemäß die Südwand trockener bleibt als die Nordwand.

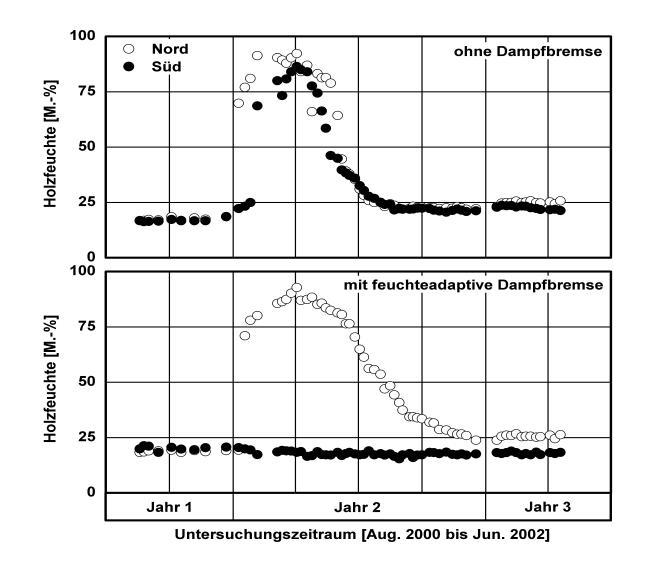
Bild 5: Gemessene Zeitverläufe der Holzfeuchte an der Innenseite des oberen und unteren Querriegels (ohne und mit feuchteadaptiver Dampfbremse) auf der Nord- und Südseite des Fachwerkhauses für das in Bild 2 dargestellte Gefach mit Dämmputz als Ausfachungsmaterial.

Trotz ähnlichen Aufbaus (Ausfachung Dämmputz statt Leichtbeton) wurden in einem anderen Bereich der Fachwerkfassade wesentlich höhere Wassergehalte beobachtet. Die zeitlichen Verläufe der Holzfeuchte, gemessen auf der Innenseite des oberen und unteren Querriegels für die Variante gemäß Bild 2 mit Dämmputz als Ausfachungsmaterial sind in Bild 5 wiedergegeben. Der Verlauf der Holzfeuchte zeigt bei der Variante ohne Dampfbremse im Januar 2001 einen extremen Anstieg, sowohl für die Nord- als auch die Südseite.

Es werden Holzfeuchten über 80 M.-% gemessen. Anschließend findet bis zum Sommer eine Austrocknung auf ca. 20 M.-% statt. In der zweiten Winterperiode ist eine geringfügige Zunahme der Holzfeuchte zu verzeichnen. Bei der Variante mit feuchteadaptiver Dampfbremse steigt die Holzfeuchte nur auf der Nordseite im Januar 2001 extrem an. Anschließend nimmt sie langsam bis auf 25 M.-% ab. Auf der Südseite dagegen bleibt die Holzfeuchte erwartungsgemäß unter 20 M.-%.

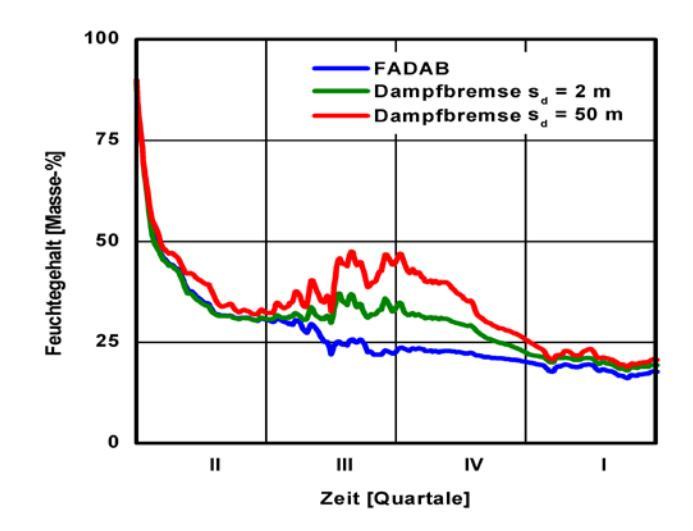
Bild 6: Berechnete Zeitverläufe der Holzfeuchte an der Innenseite eines Querriegels auf der Nordseite für das Austrocknungsverhalten der Variante mit feuchteadaptiver Dampfbremse (FADAB) und herkömmlicher Dampfbremse mit niedrigem und hohem Diffusionswiderstand. Bild 6 zeigt die berechneten Zeitverläufe der Holzfeuchte an der Innenseite eines Querriegels auf der Nordseite für das Austrocknungsverhalten der Variante mit feuchteadaptiver und herkömmlicher Dampfbremse (Membran mit einem sd-Wert von 2 m) sowie mit einer Dampfbremse aus Polyethylen. Deutlich zeigt sich das rasche Austrocknen mit feuchteadaptiver Dampfbremse, während sich bei einem konstanten sd-Wert von 2 m im Sommer etwas höhere Werte der Holzfeuchte ergeben. Bei Verwendung der Dampfbremse mit einem sd-Wert von 50 m werden aufgrund von Umkehrdiffusion, wobei durch die Erwärmung der Außenoberfläche die Feuchte aufgrund des sich einstellenden Wasserdampfpartialdruckgefälles nach innen getrieben wird, vorübergehend Feuchtegehalte von bis zu 40 M.-% erreicht.

Die gemessenen extrem hohen Feuchtegehalte, sind nicht durch anfallendes Tauwasser zu erklären, da ein derart schneller Feuchteanstieg nicht über Diffusionsvorgängen erfolgen kann. Es müssen in der ersten Winterperiode äußere Einflüsse (Unwetter Lothar) dazu geführt haben, dass in die Konstruktion Wasser von außen eingedrungen ist. Eine vergleichende Bewertung verschiedener Varianten ausschließlich anhand der Messverläufe der Holzfeuchte ist deshalb nicht möglich. Aus diesem Grund werden wiederum zusätzlich zu den Messungen rechnerische Untersuchungen mit WUFI durchgeführt.

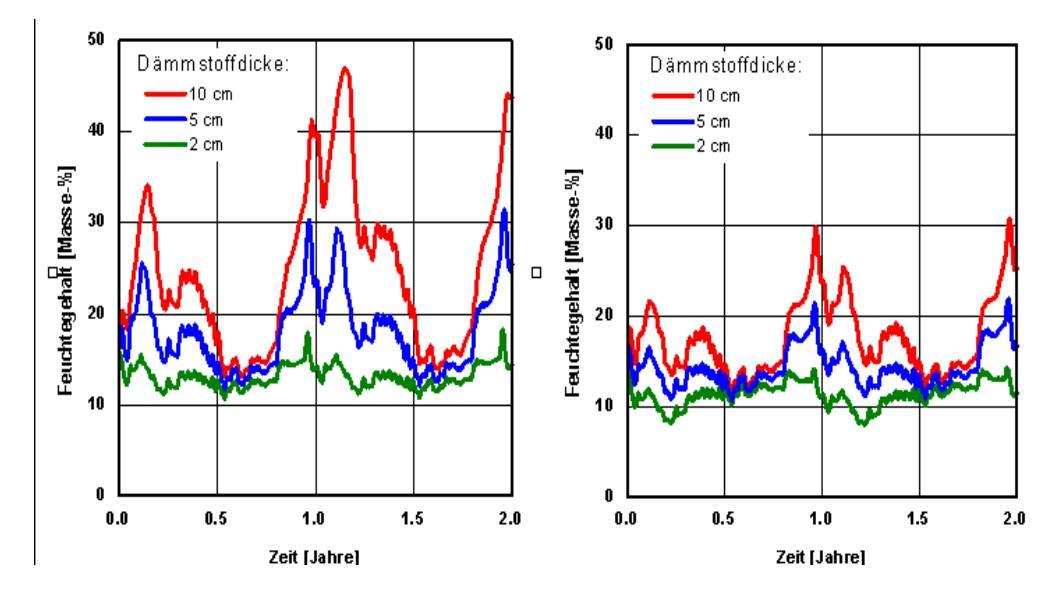
Bild 7: Mit dem Rechenverfahren WUFI ermittelte Zeitverläufe der Holzfeuchte an der Innenseite des Querriegels ohne Dampfsperre bzw. Dampfbremse auf der Nordseite einer Fachwerkwand bei unterschiedlichen Dicken der innenseitigen Dämmung. Links: für eine normale Feuchtelast (im Winter ca. 40 % r.F.)

Rechts: für eine geringe Feuchtelast (im Winter ca. 30 % r.F.).

Um zu klären, ob immer eine innenseitige Dampfbremse erforderlich ist, werden für einen Aufbau ohne Dampfbremse die Feuchtegehalte im Fachwerkholz bei Annahme einer geringen (im Winter im Mittelwert 30 % r.F.) bzw. normalen Feuchtelast, die im Winter etwa 40 % r. F. im Raum bedeutet, berechnet. Aus den in Bild 7 dargestellten Ergebnissen wird deutlich, dass sich bei geringer Feuchtelast innere Dämmschichtdicken von bis zu 5 cm ohne Schadensrisiko verbauen lassen. Dies erklärt auch die Tatsache, dass viele Fachwerkinnendämmungen schadensfrei bleiben, obgleich eine Dampfbremse fehlt.

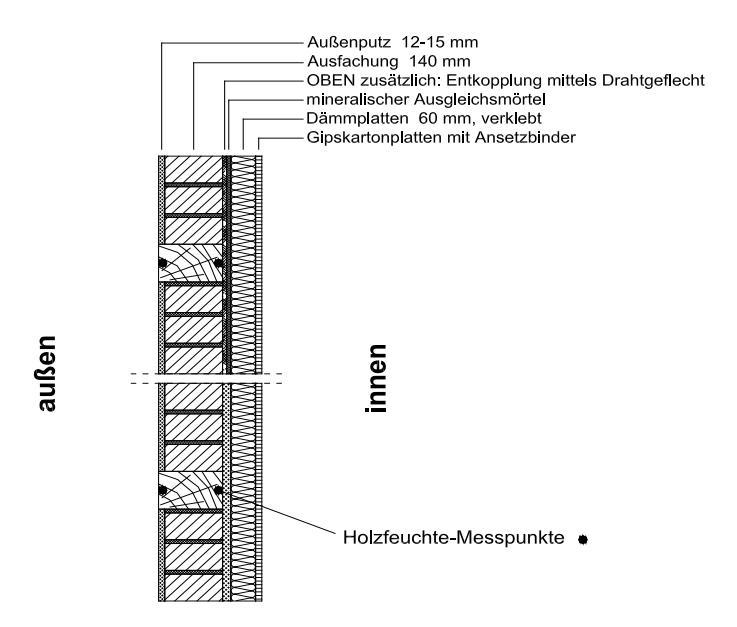
Bild 8: Schematische Darstellung des Wandquerschnittes zur Untersuchung der Wirkung kapillaraktiver Dämmplatten am Fachwerkhaus (Variante 1 Ausfachung aus Vollziegel und Variante 2 Ausfachung aus Porenbeton). Mit angegeben ist die geometrische Verteilung der Holzfeuchtemessstellen.

Die zur Untersuchung der Wirkung kapillaraktiver Innendämmungen, wie sie beispielsweise in [8] beschrieben sind, aufgebauten Varianten sind in Bild 8 dargestellt. Bei beiden Untervarianten wurde zusätzlich oben zwischen Ausfachung bzw. Querbalken und Innendämmung eine Entkopplungsschicht aus Drahtgeflecht eingebracht, um zu klären, ob ein vollflächiger idealer hygrischer Kontakt Vorraussetzung für die Wirksamkeit eines kapillaraktiven Dämmstoffes ist. Die Variante mit Vollziegelausfachung soll die Verhältnisse bei einem Altbau repräsentieren, bei dem zusätzlich eine Innendämmung aufgebracht wird. Bei der anderen Variante besteht die Ausfachung aus Porenbeton der Rohdichteklasse 600. Als Innendämmstoff wird für beide Ausfachungsmaterialien eine Porenbetondämmplatte mit einer Rohdichte von ca. 115 kg/m³ eingesetzt. Die bei den messtechnischen Untersuchungen vorhandenen Randbedingungen entsprechen den in Kapitel 2 beschriebenen.

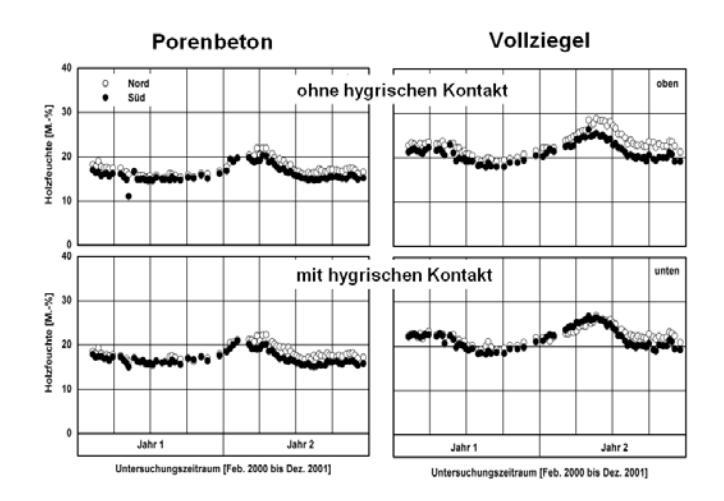
Bild 9: Gemessene Zeitverläufe der Holzfeuchte an der Innenseite des oberen und unteren Querriegels für die Variante mit Ausfachung aus Vollziegel (Bild rechts) und Porenbeton (Bild links) auf der Nord- und Südseite des Fachwerkhauses.

Die zeitlichen Verläufe der Holzfeuchte für die Variante mit Vollziegel- und Porenbetonausfachung, gemessen auf der Innenseite der oberen und unteren Querriegel, sind in Bild 9 wiedergegeben. Die Holzfeuchte zeigt bei der Ausfachung mit Vollziegel sowohl auf der Süd- als auch auf der Nordseite kritische Werte. Bei der Variante mit Porenbetonausfachung liegen die Holzfeuchten auf der Innenseite zu Beginn der Messungen bei 18 M.-% und sinken im Laufe des Sommers auf 15 M.-% ab. In der zweiten Winterperiode (60 % Raumluftfeuchte im Winter 2000/2001) steigen die Feuchten bis zu einem Maximalwert von 22 M.-%, der im März und April 2001 erreicht wird. Danach findet eine langsame Trocknung statt. Die Holzfeuchte ist vor allem in der zweiten Sommerperiode auf der Südseite niedriger als auf der Nordseite. Zwischen der Variante oben (Entkopplung durch Drahtgeflecht) und unten (ohne Entkopplung) ist bei allen Varianten kein grundlegender Unterschied festzustellen.

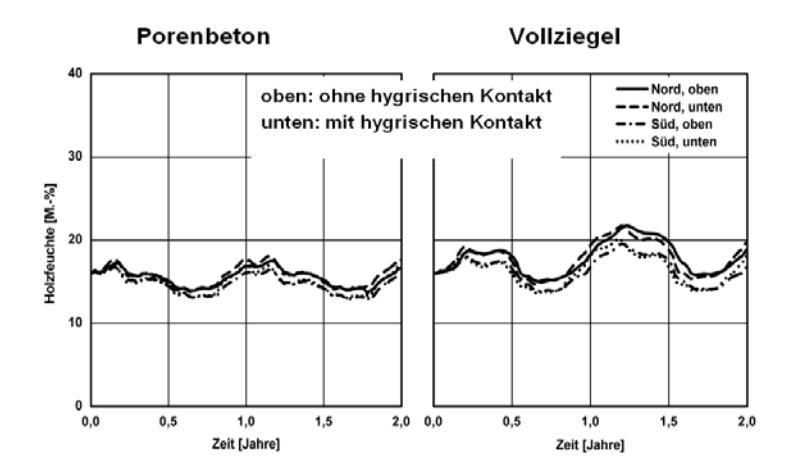
Bild 10: Für einen Zeitraum von 2 Jahren berechnete Zeitverläufe der Holzfeuchte an der Innenseite des Querriegels für die Variante mit Ausfachung aus Vollziegel (Bild rechts) und Porenbeton (Bild links) auf der Nord- und Südseite des Fachwerkhauses.

Bei den durchgeführten Berechnungen wird aus Vergleichsgründen vom praktischen Feuchtegehalt, d.h. von einen Sorptionsfeuchtegehalt entsprechend 80 % r.F. ausgegangen. Als Außenklima dienen auch hier die Holzkirchner Standardwetterdaten, wobei für mehrjährige Berechnungen diese Daten mehrfach durchlaufen werden. Startzeitpunkt der Berechnungen ist der Oktober. Für das Innenklima werden konstante Verhältnisse angenommen, d. h. 20 °C und 50 % r.F. Bei den Berechnungen des langfristigen Verhaltens werden im Unterschied zu den Messungen oberflächennähere Bereiche der Holzbalken untersucht, da dort zeitweise höhere und damit kritischere Feuchtegehalte zu erwarten sind. Bild 10 zeigt für einen Zeitraum von zwei Jahren den berechneten Verlauf der Holzfeuchte bei der Ausfachung mit Vollziegel und Porenbeton für die nord- und südorientierte Wand, jeweils oben und unten, d.h. ohne und mit Kapillarkontakt zwischen Porenbetondämmplatte und Ausfachung bzw. Holzbalken. Man erkennt zum einen, dass erwartungsgemäß die Südwand merklich trockener bleibt als die Nordwand. Ferner bestätigt auch die Berechnung den mit der Zeit auf kritische Werte ansteigenden Holzfeuchtegehalt in der Variante mit Vollziegelausfachung. Ein wesentlicher Einfluss des hygrischen Kontakts kann auch rechentechnisch nicht festgestellt werden.

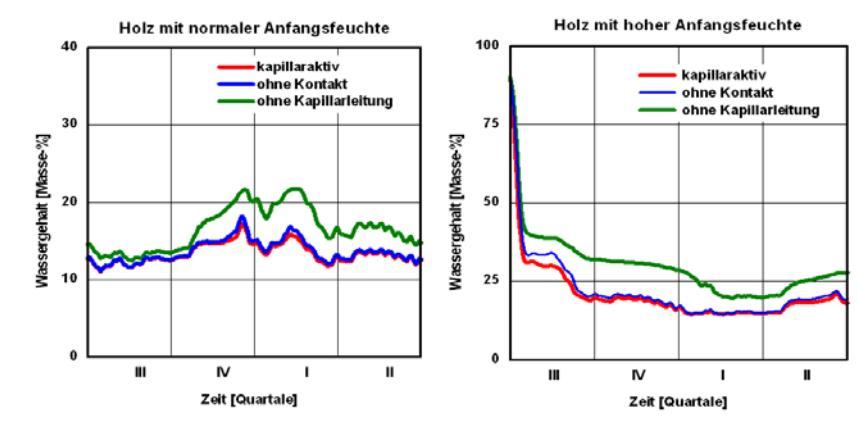
Bild 11: Berechnete Zeitverläufe der Holzfeuchte an der Innenseite des Querriegels für die Variante mit Ziegelausfachung auf der Nordseite des Fachwerkhauses mit und ohne hygrischen Kontakt bzw. ohne Kapillarleitung für den Fall normaler Holzfeuchte beim Beginn der Berechnungen (Bild links) sowie nach durch Unwetter eingedrungener Feuchte (Bild rechts).

Zusätzlich wird mit Hilfe zweidimensionaler Berechnungen das Austrocknungsverhalten eines stark befeuchteten Querriegels mit 80 M.-% (vgl. Sturmschaden Lothar, Bild 5) berechnet. Als Innendämmung wurde dabei eine kapillaraktive Calciumsilikatplatte mit 12 cm Dicke angesetzt, da sie eine deutlich höhere Kapillaraktivität als die Porenbetonplatte aufweist. Bild 11 rechts zeigt den zeitlichen Verlauf der Holzfeuchte für die drei gerechneten Varianten, wobei zur Modellierung eines Schadensfalls auf die Feuchtegehalte des Holzes zurückgegriffen wurde, wie sie sich nach dem Unwetterschaden messtechnisch zeigten (Bild 5). Die schnellste Austrocknung ergibt sich im Falle der exakten rechentechnischen Abbildung der Kalziumsilikatplatte mit hygrischem Kontakt. Ohne hygrischen Kontakt werden kurzzeitig etwas höhere Holzfeuchten festgestellt. Schaltet man, was rechentechnisch einfach möglich ist, die Kapillarleitung aus, so ist unschwer ein langsameres Austrocknen festzustellen. Ohne Kapillarleitung ergeben sich auch ohne Unwetterschaden, wie Bild 11 links zeigt höhere Holzfeuchtewerte, die zeitweise auch die 20 M.-% übersteigen. Bei diesen Ergebnissen ist zu berücksichtigen, dass die zugrunde gelegten Materialkennwerte nicht eigenen Messungen entstammen und derzeit noch nicht nachgemessen werden konnten. Außerdem steht eine Überprüfung im Freilandversuch noch aus.

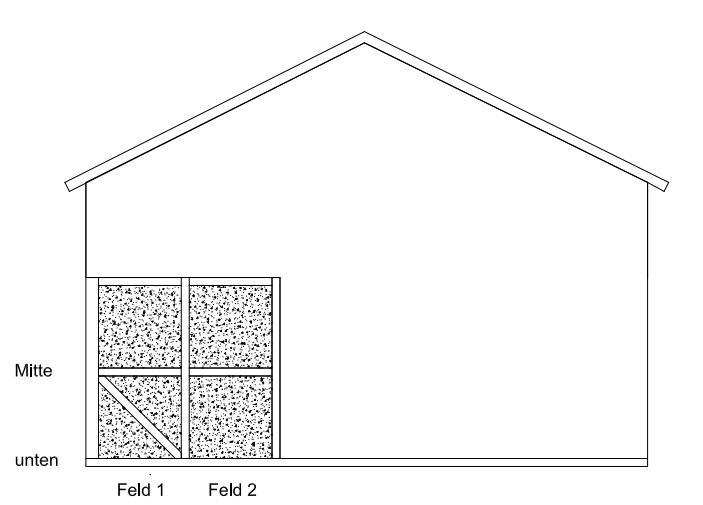
Bild 12: Aufteilung der Gefachreihen am Testfachwerkhaus auf der Westseite. Die Zuordnung der Ausführungsvarianten erfolgt nach dieser Aufteilung.

Zum Zeitpunkt des Umbaus waren alle bis dahin am Fachwerkgebäude durchgeführten Untersuchungen abgeschlossen, sodass die Auswahl der freizulegenden Gefache nach der größtmöglichen Belastung für die gewählten Aufbauten während der Versuchsphase erfolgen konnte. Dabei wurde als Extremfall die Westseite als so genannte Wetterseite mit der für Holzkirchen typischen hohen Schlagregenbelastung gewählt.

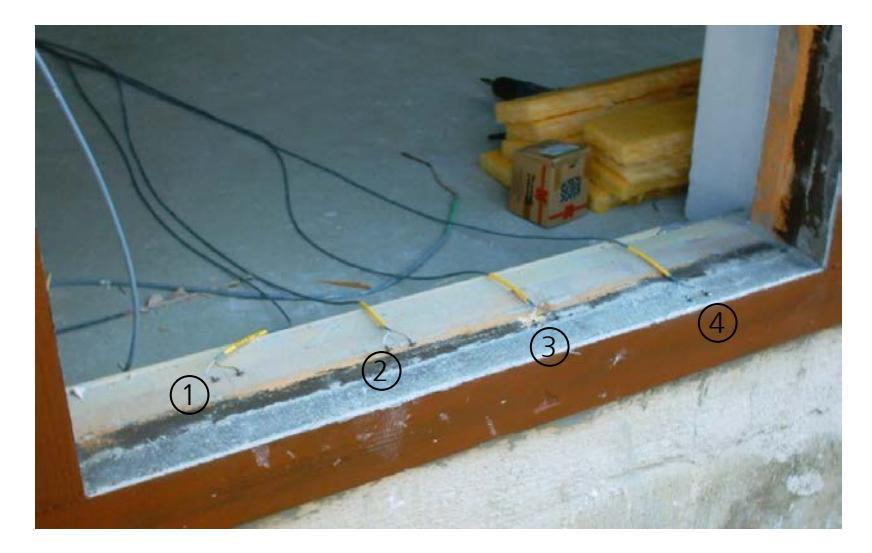
Auf der Westseite wurde das als Regenschutz aufgebrachte Wärmedämmverbundsystem von zwei benachbarten Feldern (Feld 1 und Feld 2), bestehend aus zwei übereinander liegenden Gefachen, entfernt und die Gefache anschließend freigelegt (Bild 12). In einem weiteren Schritt wurden die Messfühler zur Aufnahme der Holzfeuchtigkeit und der Holztemperatur auf der Oberseite aller freigelegten Querriegel der Fachwerkkonstruktion installiert (siehe Bild 13).

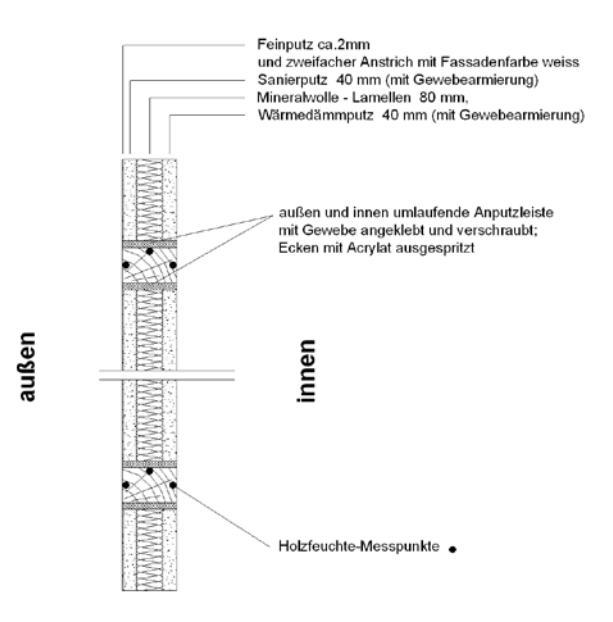
Bild 14: Gefachaufbau (Längsschnitt)

Der Grundaufbau besteht aus einer Kerndämmung mit Mineralwollelamellen, die in einer Stärke von 80 mm eingebaut wurde. Raumseitig ist darauf eine 40 mm starke Schicht Wärmedämmputz aufgebracht, außen hingegen eine ebenfalls 40 mm starke Schicht Sanierputz. Der detaillierte Gesamtaufbau dieser Variante ist Bild 14 zu entnehmen. Der U-Wert der Riegelkonstruktion liegt bei 0,5 W/(m²·K), der der Ausfachung bei

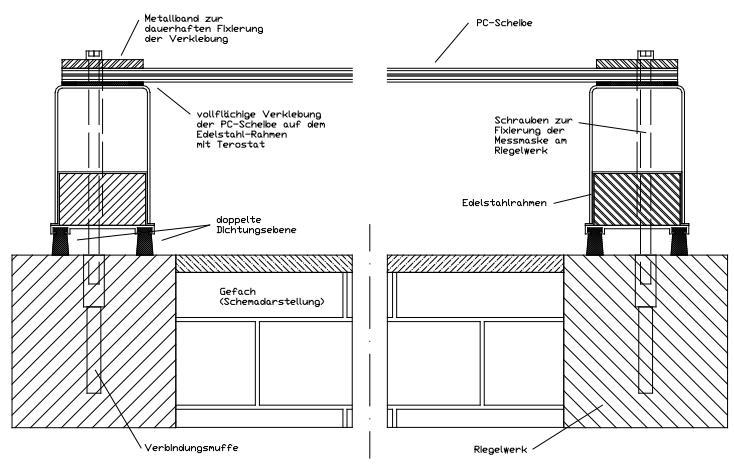
Bild 15: Konstruktionszeichnung der eigens für diese Versuchsreihe entwickelten Messeinrichtung zur Ermittlung der Luftdichtheit der einzelnen Gefachvarianten.

Die Messung mittels "Blower Door" ist hier nicht zielführend, da die Luftdichtheit des bestehenden Gebäudes bei weitem nicht die Anforderungen erfüllt und die Verbesserung einer einzelnen Gefachreihe bezogen auf das gesamte Gebäudevolumen messtechnisch kaum erfassbar wäre. Das Funktionsprinzip der eigens für diese Versuchsreihe entwickelten Messeinrichtung zur Ermittlung der Luftdichtheit der einzelnen Gefache basiert wie das genormte Blower Door –Verfahren ebenfalls auf dem Prinzip der Differenzdruckmessung. Hierzu wird auf das Gefach die Messeinrichtung in Form einer Kammer aufgeschraubt, in der ein entsprechender Überdruck mit Hilfe eines Gebläses aufgebaut werden kann. Der entstehende Luftvolumenstrom durch die Leckagen wird mittels Hitzdrahtanemometer messtechnisch erfasst. Zur Erzeugung des erforderlichen regelbaren Differenzdruckes bedarf es einer nach außen hin luftdicht isolierten Kammer, in der mit Hilfe eines Ventilators der innenseitige Luftdruck variiert werden kann. Die in Bild 15 dargestellte Messmaske besteht aus einem Edelstahlrahmen, der im Kern durch ein Kantholz verstärkt ist. Auf diesem Rahmen ist eine Polycarbonatscheibe fest mit einem Spezialkleber vollflächig und luftdicht aufgeklebt. In der Mitte dieser Scheibe befindet sich der Einblasstutzen, der ebenfalls luftdicht eingeklebt ist. Diese Konstruktion wird mit einer Schraubenverbindung am Riegelwerk fixiert, in welchem zur einfacheren Wiederholung der Messung bereits Verbundmuffen aus Edelstahl vormontiert sind.

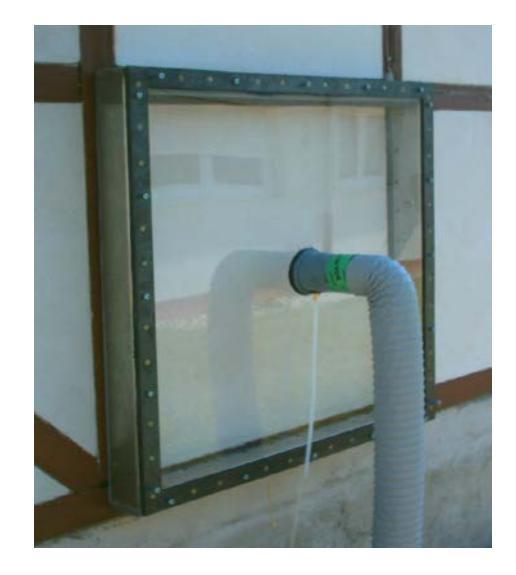
Bild 16: Die Messmaske zur Ermittlung der Luftdichtheit der Gefachaufbauten im Montagezustand.

Auf diese Weise entsteht vor dem zu messenden Gefach eine Kammer, die durch zwei voneinander unabhängigen Dichtungsebenen auf der Unterseite der Messeinrichtung luftdicht an dem Riegelwerk angeschlossen ist. An dem Einblasstutzen wird ein flexibler und luftdichter Schlauch befestigt, der wiederum an einem Gebläse montiert ist. Bild 16 zeigt zum besseren Verständnis die Messeinrichtung im Montagezustand an einem Gefach. Gut zu erkennen ist bei dieser Einstellung der vom Einblasstutzen abgehende dünne Schlauch. Dieser ist direkt am Differenzdruckmessgerät angeschlossen und liefert den Vergleichswert zum Umgebungsluftdruck. Auf diese Weise wird der tatsächliche Überdruck in der Kammer kontinuierlich gemessen und am Differenzdruckmessgerät angezeigt. Dem verwendeten Gebläse ist ein Regler zur Einstellung der gewünschten Druckdifferenz vorgeschaltet, mit dessen Hilfe der Kammerdruck mit hinreichender Genauigkeit stufenlos variiert werden kann. Die Messreihe wird in 5 Pa-Schritten beginnend bei 15 Pa durchgeführt und endet bei einem Differenzdruck von 140 Pa. Die hier aufgezeichneten Messreihen gehen damit über das nach Norm vorgegebene Vergleichsmaß von 100 Pa hinaus.

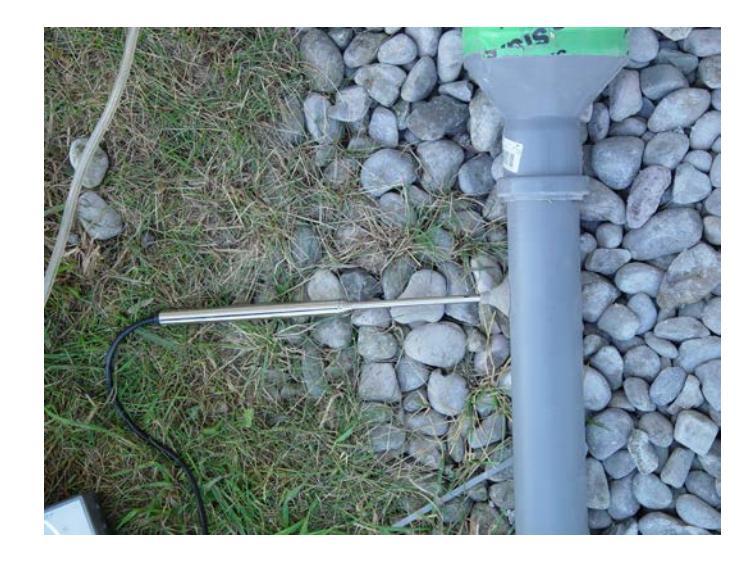
Bild 17: Detail der Strömungsmessung mit Hilfe eines Hitzdrahtanemometers in der Messstrecke der Versuchseinrichtung.

Der flexible Schlauch wird auf dem Weg zum Ventilator durch ein gerades, formsteifes und deutlich dünneres Zwischenstück unterbrochen. Dies stellt die Messstrecke dar, auf der die Strömungsgeschwindigkeit gemessen wird und dient der Beruhigung der turbulenten Strömung, sodass die Messung des Volumenstromes in einem annähernd als laminar angenommenen Strömungsabschnitt erfolgen kann. Diese Messstrecke ist in Bild 17 dargestellt. Die Strömungsmessung erfolgt mittels Hitzdrahtanemometer. Bild 18 zeigt den gesamten Messaufbau.

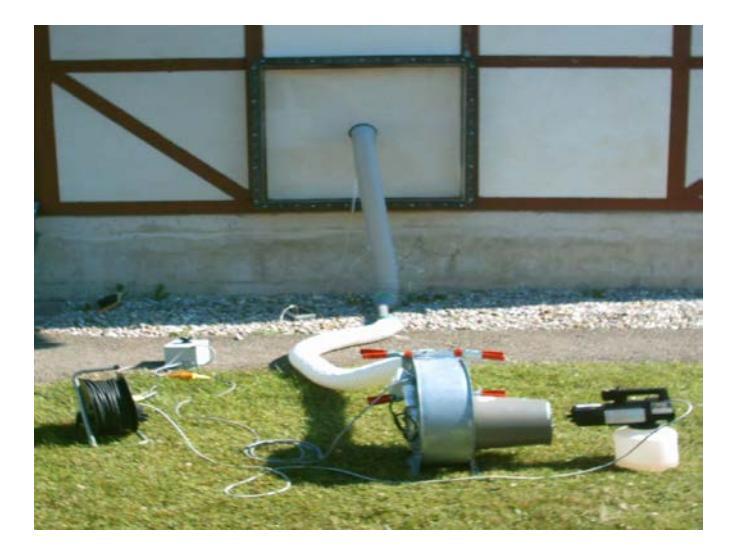
Bild 18: Darstellung des kompletten Versuchsaufbaus zur Ermittlung der Luftdichtheit der Varianten.

Um ein Verfälschen der Messwerte durch systemimmanente Leckagen der Messeinrichtung ausschließen zu können, ist zu Beginn der Versuchsreihe die Dichtheit der Messmaske experimentell ermittelt worden. Hierfür ist eine Messung in montiertem Zustand durchgeführt worden, wobei zwischen Gefach und Messmaske die zur Positionierung der Verbindungsmuffen verwendete Bohrschablone aus Hartfaser mit eingebaut wurde. Durch die Abdichtung des Gefachaufbaus soll jeglicher möglicher Einfluss entstandener Leckagen innerhalb des Testgefaches ausgeschlossen werden. Durch diese Vergleichsmessung kann direkt ermittelt werden, welcher Volumenstrom allein durch die Messeinrichtung selbst entweicht, ohne dass eine Undichtheit im Gefach vorliegt. Dieser Kurvenverlauf ergibt eine so genannte Referenzkurve und ist in allen Ergebnisdarstellungen schwarz dargestellt.

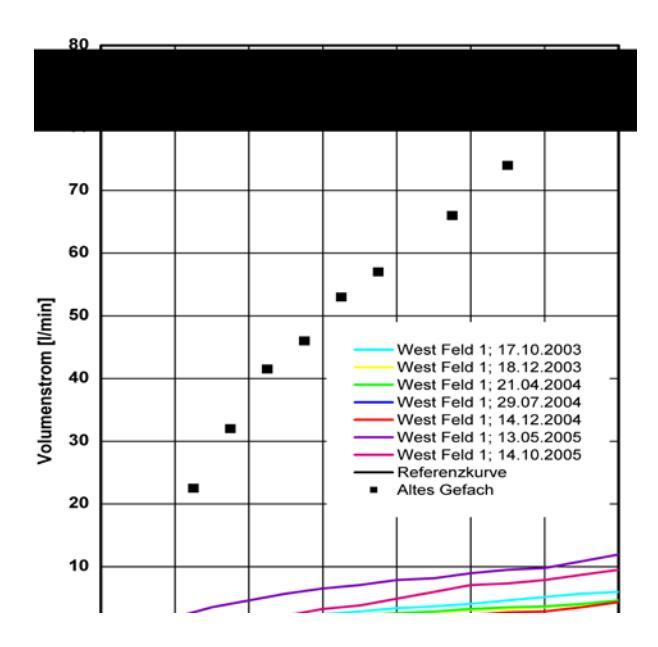
Bild 19: Darstellung der Entwicklung der Luftdichtheit während des Untersuchungszeitraumes auf der Westseite in Feld 1 unten.

Die in Bild 19 dargestellten Kurven für Feld 1 weisen in Bezug auf die Referenzkurve eine gute Dichtheit der gewählten Anschlussgeometrie auf. Erkennbar ist, dass im Verlauf der Untersuchungsreihe die Dichtheit der Konstruktion tendenziell zugenommen hat, obwohl die Wetterlage von häufigen und teilweise heftigen Niederschlägen in Verbindung mit Sturmböen und Gewittern in der Region Holzkirchen geprägt war. Die im Jahr 2005 gemessene Zunahme der Luftdurchlässigkeit ist, wie spätere Kontrollen vermuten lassen, vor allem in einem Dichtigkeitsverlust der Messapparatur begründet.

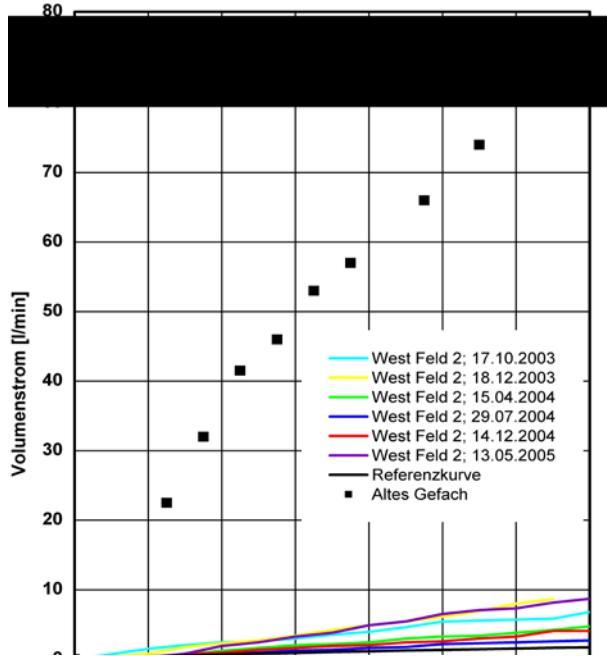
Bild 20: Darstellung der Entwicklung der Luftdichtheit während des Untersuchungszeitraumes auf der Westseite in Feld 2 unten.

Beim Feld 2 lässt sich, wie in Bild 20, erkennbar ist, eine ähnliche Tendenz wie in Feld 1 feststellen. Die Dichtheit der Fuge nimmt über den Untersuchungszeitraum hin annähernd stetig zu. Quantitativ gesehen stellt sich eine ähnlich hohe Dichtheit wie bei Variante 1 ein.

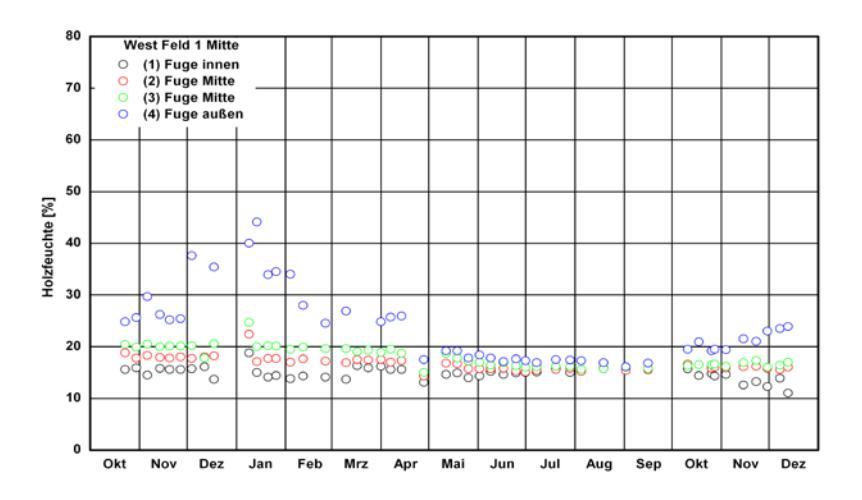
Bild 21: Feuchteprofile in der Fuge auf der Westseite in Feld 1 Mitte.

Die Feuchteprofile in den Fugen des Feldes 1 sind in Bild 21 und 22 einander gegenübergestellt. Der Verlauf der Messstelle 4 (hier blau dargestellt) fällt sowohl im mittleren als auch im unteren Feld deutlich auf. Die dort gemessenen Werte liegen während der Heizperiode in einem relativ hohen Bereich von über 30 Masse - %, fallen in den Frühlingsmonaten aber auf Feuchten um die 20 Masse - % ab bzw. knapp darunter, um im folgenden Winter erneut anzusteigen. Dieses Verhalten ist nicht verwunderlich, da diese Messstelle sehr weit außen liegt. Eine Gefährdung der Baukonstruktion dürfte aber kaum gegeben sein, da zu den Zeitpunkten mit Feuchten oberhalb von 20 Masse - % dort niedrige Temperaturen vorliegen, die einem Wachstum von Holz zerstörenden Pilzen kaum ermöglichen. Die übrigen drei Messstellen in der Fuge weisen einen annähernd konstanten Kurvenverlauf über den Untersuchungszeitraum hinweg auf, wobei die Feuchte von innen nach außen im Fugenprofil leicht ansteigt. Das Feuchteniveau pendelt sich bei den Messstellen 1 (schwarzer Kurvenverlauf) und 2 (roter Kurvenverlauf) auf unter 20 Masse - % ein, die Werte der Messstelle 3 (hier grün dargestellt) liegen im Bereich von ca. 20 Masse - % Feuchte.

Aus den relativ konstanten Kurvenverläufen der drei innen liegenden Messstellen in beiden Fugenquerschnitten des Feldes 1 lässt sich ableiten, dass keine unmittelbare Abhängigkeit des Feuchteprofils im Inneren der Fuge von einem Feuchteeintrag aus Niederschlagsereignissen besteht und die Fuge somit als schlagregendicht eingestuft werden kann. Dies spricht neben den beschriebenen Dichtheitsmessungen ebenfalls für die Gesamtdichtheit der gewählten Fugenkonstruktion. Hierbei ist besonders hervorzuheben, dass aus der durch die enorme Niederschlagsbelastung auf der hier untersuchten Westseite bedingten Feuchtelast ein deutlich stärkerer Einfluss auf das Feuchteprofil innerhalb der Konstruktion zu erwarten war.

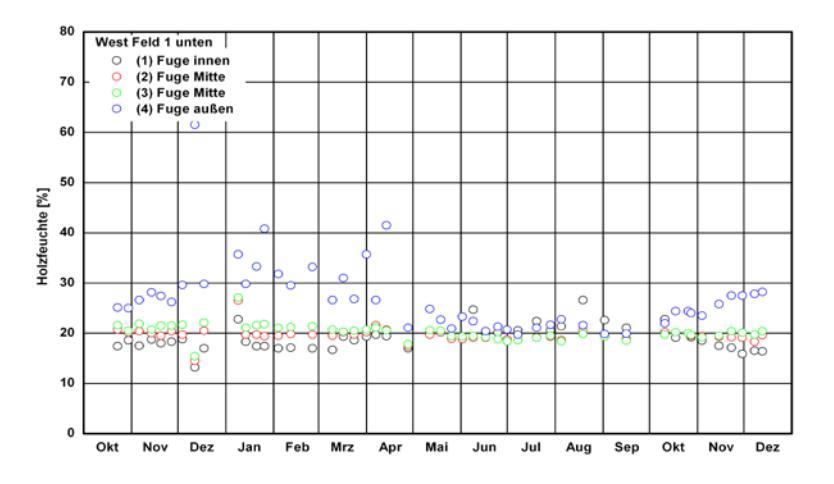
Bild 22: Feuchteprofile in der Fuge auf der Westseite in Feld 1 unten.

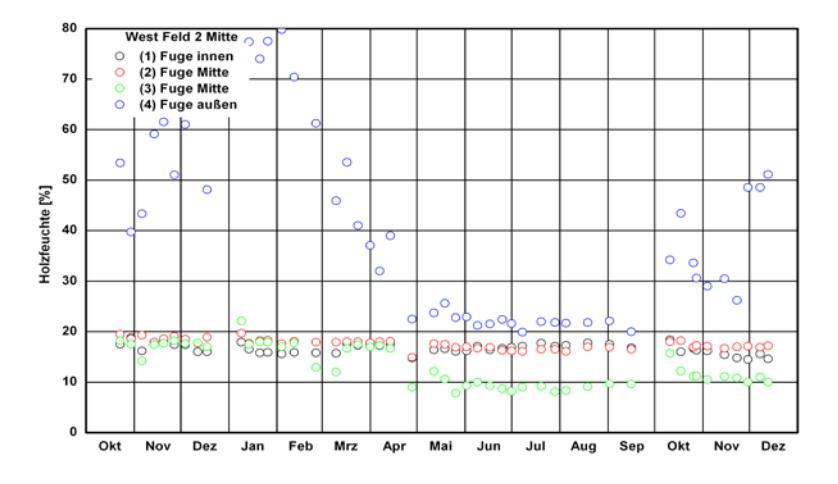
Bild 23: Feuchteprofile in der Fuge auf der Westseite in Feld 2 Mitte.

Die gemessenen Kurvenverläufe der Feldes 2 sind in Bild 23 und 24 dargestellt. Ähnlich den Verläufen von Feld 1 sticht jeweils die Kurve der Messstelle 4 (blau) deutlich heraus. Die Anfangsfeuchten der Messreihen liegen hier bei über 40 Masse- % und steigen in den Wintermonaten weiter auf bis zu 80 Masse - % an. Anschließend fallen die Kurven wie bei Feld 1 deutlich ab, pendeln sich jedoch auf einem unterschiedlich hohen Niveau am Ende des Sommers ein. Im darauf folgenden Winter werden wieder Wassergehalte um 50 M.-% erreicht. Die gemessene Feuchte im mittleren Feld (Bild 23) liegt in einem mit Feld 1 vergleichbaren Bereich und stellt sich auf ca. 20 Masse - % ein. Sie liegt damit jedoch um etwa 10 Masse - % unterhalb der Messwerte des unteren Feldes (Bild 24). Dies lässt sich zum einen auf den Zustand der Schwelle zum Zeitpunkt des Gefacheinbaus zurückführen, die von der vorherigen Ausfachung und Fugengestaltung stark in Mitleidenschaft gezogen war. Um die vorhandenen Schäden für diese Untersuchung provisorisch zu beheben, ist ein Holzkitt verwendet worden, der die bereits verfaulten Bereiche in der Schwelle ersetzt bzw. aus-

Die Messstellen 1 (schwarz) und 2 (rot) weisen ein über den gesamten Untersuchungszeitraum hinweg annähernd gleich bleibendes Feuchteniveau auf und liegen unter 20 Masse - %. Ab Anfang Oktober weist das untere Feld deutlich höhere Feuchten auf. Dies ist in einer Schädigung dieses Gefaches während der Umbaumaßnahmen des rechts daneben liegenden Gefaches begründet. Bei den in Bild 20 dargestellten Ergebnissen der Luftdichtheit dieses Gefaches wurde deshalb ab diesem Zeitpunkt keine Luftdichtheitsmessung mehr vorgenommen.

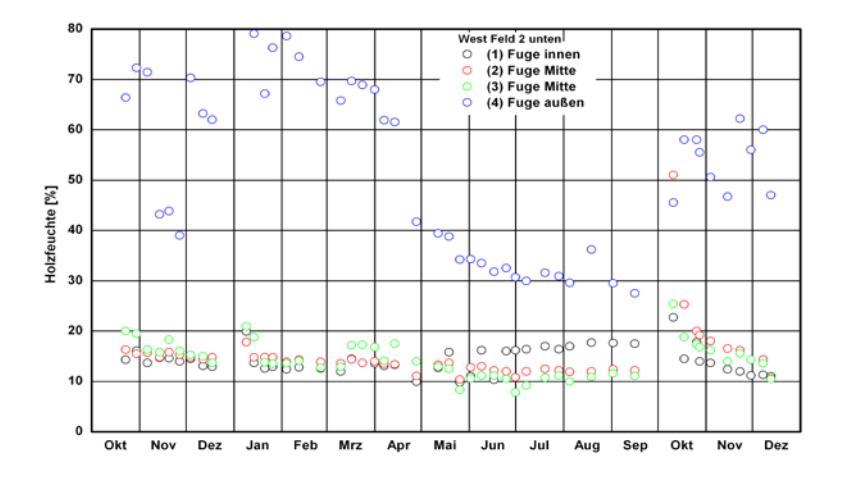
Bild 24: Feuchteprofile in der Fuge auf der Westseite in Feld 2 unten.

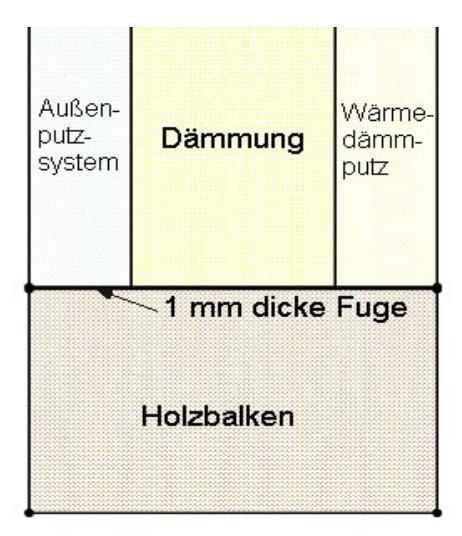
Bild 25: Darstellung der berechneten vereinfachten Fugengeometrie (hier für Feld 1).

Mit Hilfe des am IBP Holzkirchen entwickelten und an Freiland- und Labordaten validierten menügesteuerten PC-Programms WUFI[®] (Wärme und Feuchte instationär) und dessen Zusatzmodul WUFI[®]CFD soll untersucht werden, welchen Einfluss eine mögliche Fugenbildung auf das Feuchteverhalten der hier untersuchten Konstruktionsvarianten ausübt. Als Modellfuge dient hierzu eine einfache Fugengeometrie mit einer durchschnittlichen Fugenstärke, die sich im Deckputzbereich der Ausführungsvarianten eingestellt hat. Um den ungünstigeren Fall betrachten zu können, wird die Fugenstärke der Variante 1 zugrunde gelegt, bei der sich außenseitig ein Fuge von ca. 1 mm ausbildete. Für die Berechnungen wird, um den eher ungünstigeren Fall zugrunde zu legen, eine durchgängige Fuge mit einer im gesamten Querschnitt der Konstruktion gleich bleibenden Fugenstärke angenommen, obwohl außen mit großer Wahrscheinlichkeit die Fugenstärke deutlich größer ist. Ferner wird rechnerisch ein möglicher zusätzlicher Einfluss der hier verwendeten unterschiedlichen Putzarten im Außenbereich untersucht. Die Berechnungssoftware des neuesten Zusatzmoduls WUFI[®]CFD befindet sich derzeit noch in der Erprobungsphase und wird weiterentwickelt. In Bild 25 ist der für diese Berechnungen zugrunde gelegte Aufbau dargestellt.

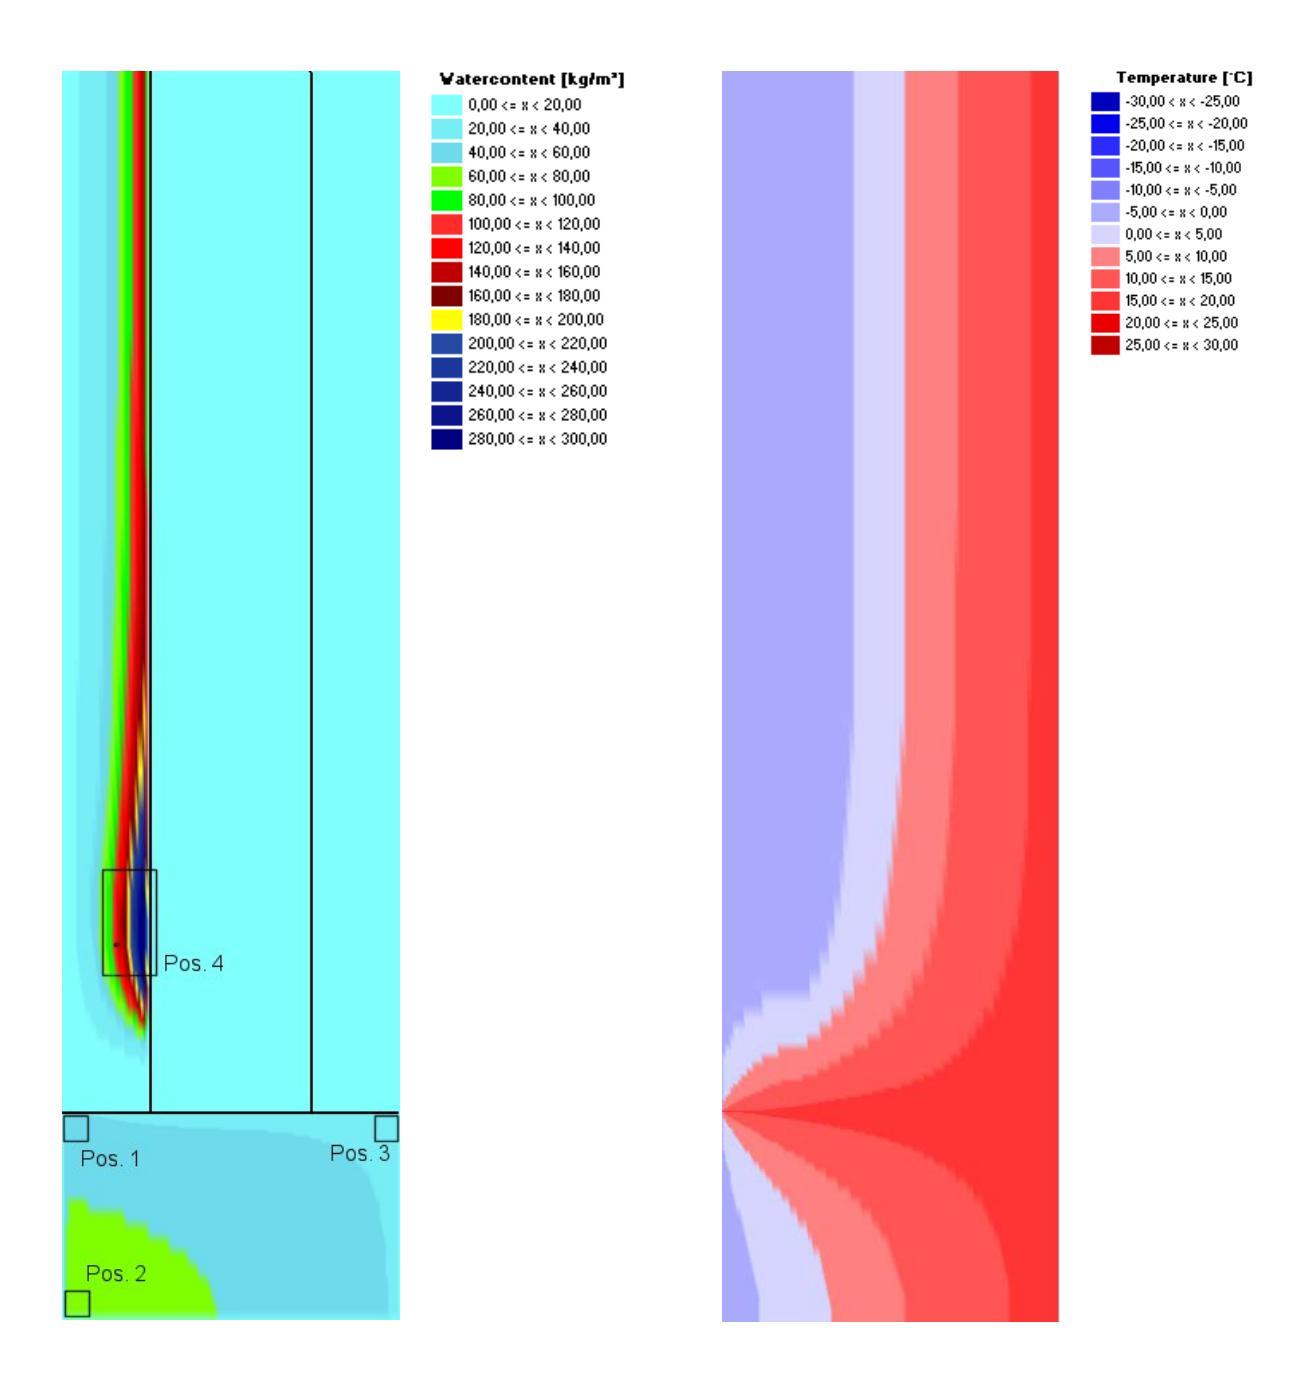
Bild 26: Darstellung der mit WUFI[®]CFD berechneten Wärme- und Feuchteverteilung innerhalb der Konstruktion von Variante 1 bei 20 Pa Druckdifferenz zum Zeitpunkt des maximalen Wassergehaltes im März.

Links: Darstellung der berechneten Wassergehaltsverteilung in kg/m³. Rechts: Darstellung der berechneten Temperaturverteilung in °C.

In der in Bild 26 dargestellten Wärme- und Feuchteverteilung sind die vier Bereiche eingezeichnet, die im Folgenden näher betrachtet werden. In der Darstellung der Temperaturen im Konstruktionsquerschnitt fällt besonders die Temperaturentwicklung im Bereich der Fuge auf, die bis zum Luftauslass ähnlich hohe Temperaturen aufweist, wie die innenseitige Oberfläche des Riegelwerkes und der Ausfachung. Dies hängt mit dem konvektiven Luftvolumenstrom zusammen, der bei Durchströmen der Modellfuge die aus der Raumluft enthaltene Wärme an die Fugen begrenzenden Materialien abgibt. Aufgrund der geringeren Wärmeleitfähigkeit der Ausfachungsmaterialien breitet sich die Temperaturenköhung im Riegelwerk weiter aus, als in der Ausfachung.

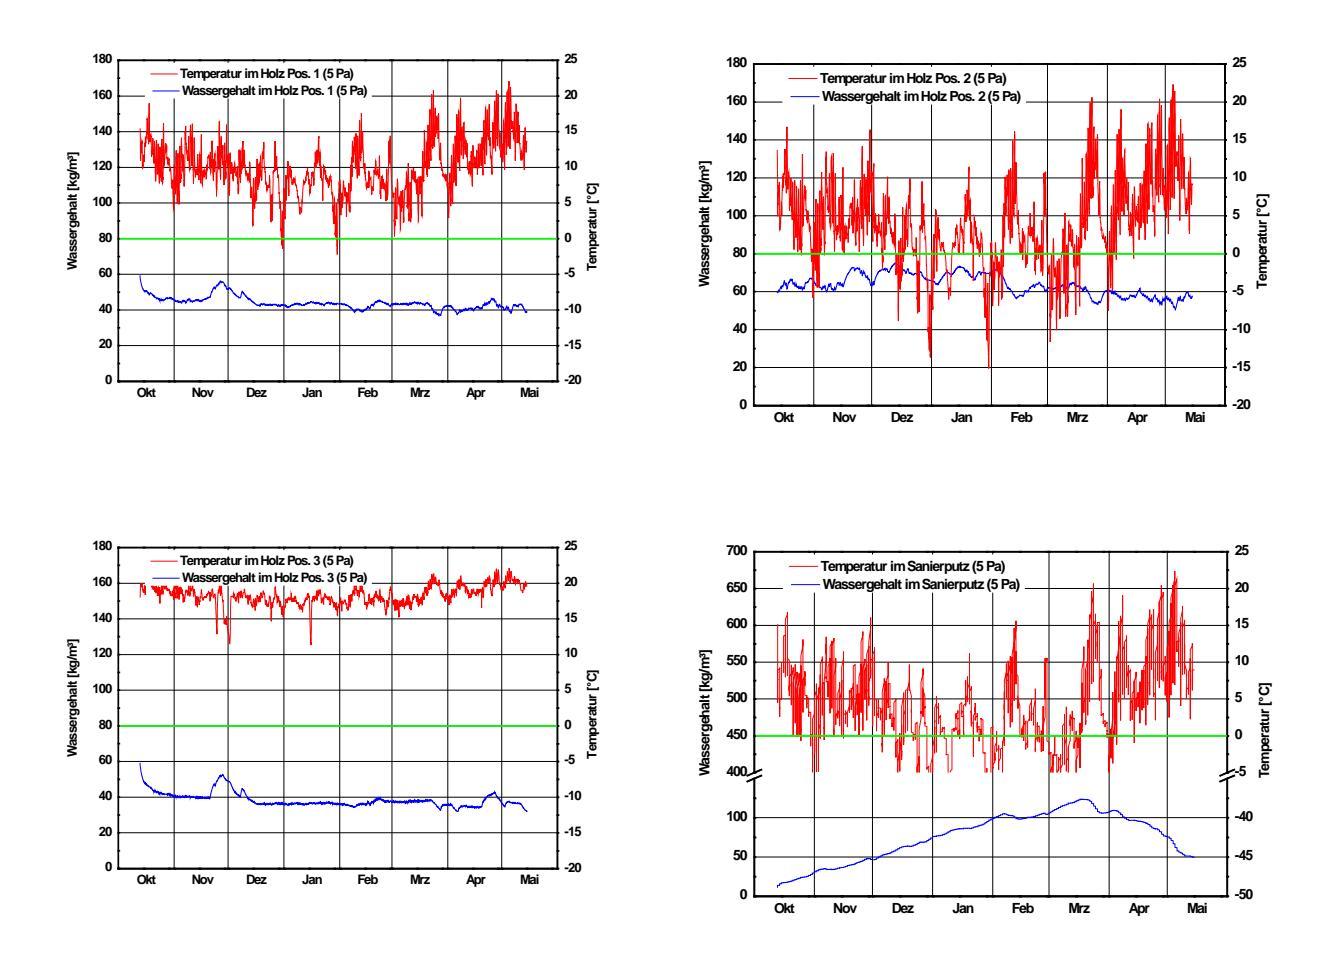
Bild 27: Darstellung der Temperatur- und Wassergehaltsverläufe von Feld 1

Oben links:	Position 1 aus Bild	25
Oben rechts:	Position 2 aus Bild	25
Unten links:	Position 3 aus Bild	25
Unten rechts:	Position 4 aus Bild	25

Bild 27 zeigt für Feld 1 oben links die berechneten Temperatur- und Feuchteverläufe der Position 1 und oben rechts der Position 2 für eine Druckdifferenz von 5 Pa. Vergleicht man diese beiden Temperaturverläufe in den außen liegenden zur genaueren Betrachtung ausgewählten Bereichen, so kann man erkennen, dass die Temperatur an Pos. 1 im Mittel um ca. 5 °C höher liegt und eine geringere Schwankungsbreite aufweist. Dies hängt vermutlich an dem zusätzlichen Wärmeeintrag infolge der konvektiven Durchströmung von innen nach außen. Die Temperaturen an Position 3 (Bild 27 unten links) pendeln sich in einem annähernd gleich bleibenden Niveau von ca. 18 °C ein und liegen damit erwartungsgemäß nahe der Innenlufttemperatur. Im Sanierputz an Pos. 4 erhält man annähernd die gleichen Temperaturverläufe wie an Pos. 2.

Die in den Graphen der Positionen 1 bis 3 grün dargestellte Linie entspricht dem nach [4] kritischen Feuchtegehalt im Holz von 20 Masse - %, der nur für einen kurzen Zeitraum überschritten werden darf. Die Kurven der Wassergehalte an den Positionen 1 und 3 verlaufen gualitativ ähnlich, wobei an der äußeren Position 1 der Wassergehalt auf etwas höherem Niveau liegt. Dieser Feuchteanstieg ist auf die Konvektion innerhalb der Fuge zurückzuführen, liegt jedoch nicht in einem kritischen Bereich. Obwohl im Rahmen dieser Untersuchungen mit deutlich höheren als allein aus den Messungen resultierenden Strömungen innerhalb der Anschlussfuge mit einem entsprechend hohen konvektiven Feuchteeintrag gerechnet wurde, ist die Feuchtezunahme in der Anschlussfuge unerwartet gering. Zum einen hängt das damit zusammen, dass aufgrund der einfachen Fugengeometrie die Verweildauer des eindringenden Luftvolumens innerhalb der Konstruktion bereits bei einer Druckdifferenz von nur 2 Pa mit ca. einer Sekunde für einen nennenswerten konvektiven Feuchteeintrag zu gering ist. Da die Strömungsgeschwindigkeiten bei den ebenfalls rechnerisch untersuchten Druckdifferenzen von 5 Pa und 20 Pa deutlich höher liegen, besteht aufgrund der noch kürzeren Verweilzeiten trotz des mengenmäßig entsprechend größeren durch die Fuge strömenden Luftvolumens kaum die Möglichkeit eines höheren konvektiven Feuchteeintrages infolge einer Druckerhöhung. Dies erklärt die nur äußerst geringen Anstiege der Wassergehalte in Abhängigkeit der angelegten Druckdifferenz in allen ausgewerteten Bereichen (nicht dargestellt). An Position 2 ergeben sich die höchsten Holzfeuchten, die aber ebenfalls gemäß der Berechnung unterhalb von 20 M.-% bleiben.

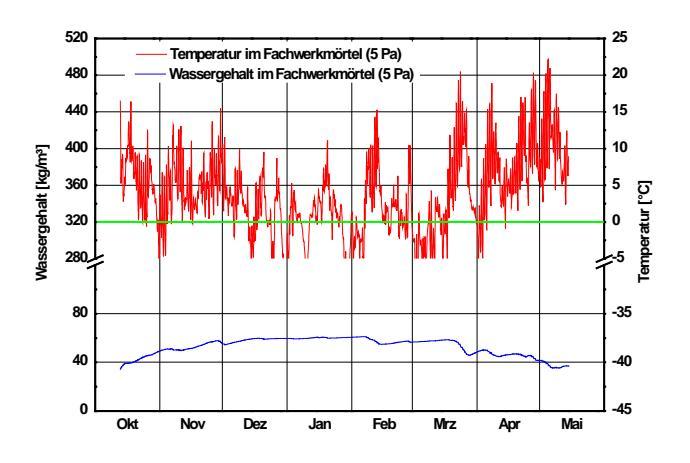
Bild 28: Darstellung der Temperatur- und Wassergehaltsverläufe von Feld 2

Der Wassergehalt innerhalb der Konstruktion im Bereich des Fachwerkmörtels in Feld 2, der in Bild 28 dargestellt ist, liegt deutlich niedriger, als bei der Ausführung mit Sanierputz. Dies hängt vor allem mit dem deutlich höheren w – Wert des Fachwerkmörtels zusammen, der für eine höhere Trocknungsgeschwindigkeit sorgt. Die kritische Feuchtegrenze für den Frostschutz des Fachwerkmörtels liegt entsprechend der geringeren freien Sättigung mit ca. 320 kg/m³ niedriger als beim Sanierputz (grüne Linie). Auch hier zeigen die Berechnungen, dass sich die durch Konvektion anfallende Feuchtemenge hauptsächlich im Bereich des Fachwerkmörtels an der Grenze zur Mineralwolle sammelt. Bei der Beurteilung der Ergebnisse ist zu bedenken, dass die Berechnungen keinen Regeneinfluss berücksichtigen.
